**Geschäftsbereich 2 - Immissions- und Strahlenschutz,
Fachbereich 24 - Emissionsmessungen, Referenz- und Kalibrierlabor
01445 Radebeul, Altwahnsdorf 12**

Aktz. / Berichts-Nr.: 42/05/03/18

**Messbericht über die
Durchführung von Immissionsmessungen zur Beurteilung
der Luftqualität im Umfeld eines BHKW der IPS Industrie
Personal Service GmbH**

Messaufgabe: Immissionsmessung der atmosphärischen Deposition über ein halbes
Jahr

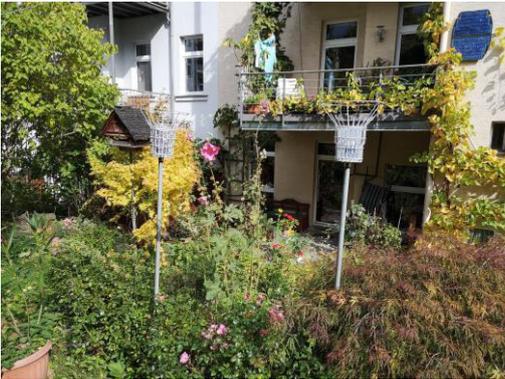
Abbildung 3: Messpunkt 1

Probenahmeöffnung befindet sich ca. 1,70 m über Grund, ca. 17 m Luftlinie von Abgaskamin des BHKW in Richtung O entfernt,

Ostwert: 296.186, Nordwert: 5.597.322 (ETRS89 UTM33)

Abbildung 1: Messpunkt 1 (Foto BfUL)

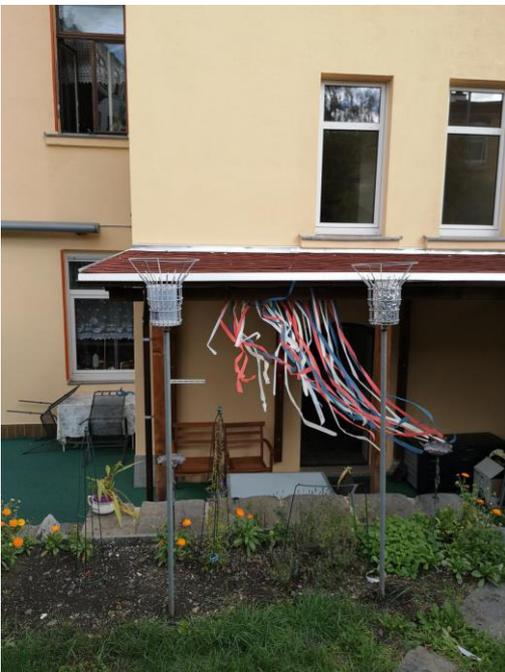
Abbildung 4: Messpunkt 2

Probenahmeöffnung befindet sich ca. 1,60 m über Grund, ca. 18 m Luftlinie von Abgaskamin des BHKW in Richtung N entfernt,

Ostwert: 296.174, Nordwert: 5.597.339 (ETRS89 UTM33)

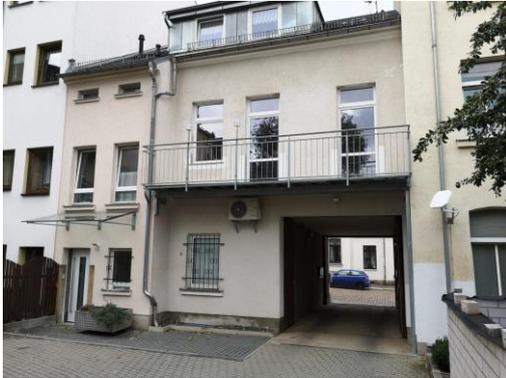
Abbildung 5: Messpunkt 3

2 Bergerhoffsammler auf Stangen an Balkongeländer im 1. OG befestigt,
Probenahmeöffnung befindet sich ca. 5,00 m über Grund, ca. 42 m Luftlinie von Abgaskamin des
BHKW in Richtung SW entfernt,

Ostwert: 296.133, Nordwert: 5.597.301 (ETRS89 UTM33)

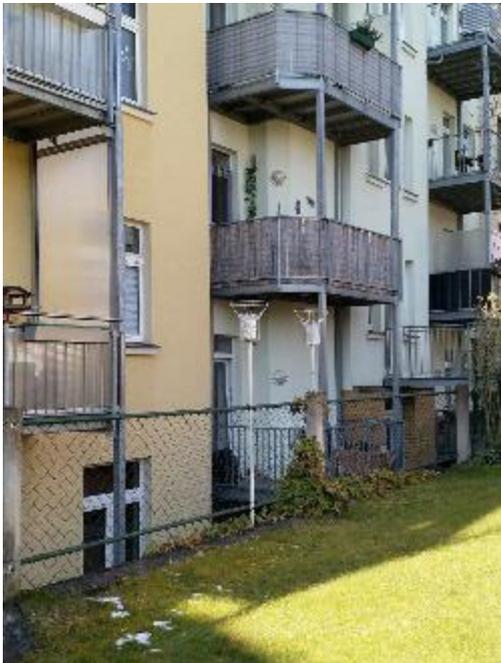
Abbildung 6: Messpunkt 4

2 Bergerhoffsammler auf Stangen an Zaun im Garten befestigt,
Probenahmeöffnung befindet sich ca. 1,80 m über Grund, ca. 57 m Luftlinie von Abgaskamin des
BHKW in Richtung S entfernt,

Ostwert: 296.165, Nordwert: 5.597.264 (ETRS89 UTM33)

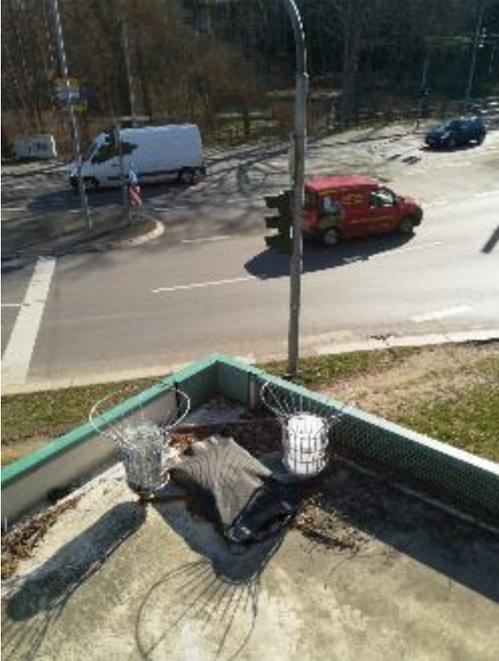
Abbildung 7: Messpunkt 5

Probenahmeöffnung befindet sich ca. 3,00 m über Grund, ca. 1083 m Luftlinie von Abgaskamin
des BHKW in Richtung SO entfernt,

Ostwert: 296.982, Nordwert: 5.596.599 (ETRS89 UTM33)

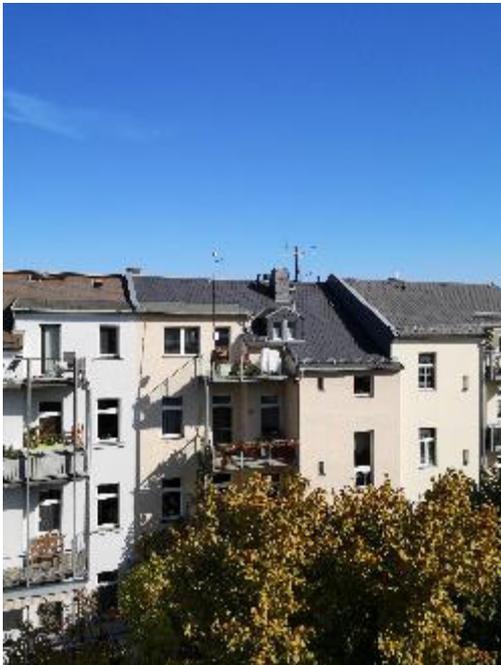
Abbildung 8: mobile Wetterstation

Mobiles Dreibeinstativ befestigt an Balkonbrüstung, Höhe über Balkon ca. 4,4 m, über Grund ca. 15 m, über Dachfirst ca. 1 m

Ostwert: 296.190, Nordwert: 5.597.330 (ETRS89 UTM33)

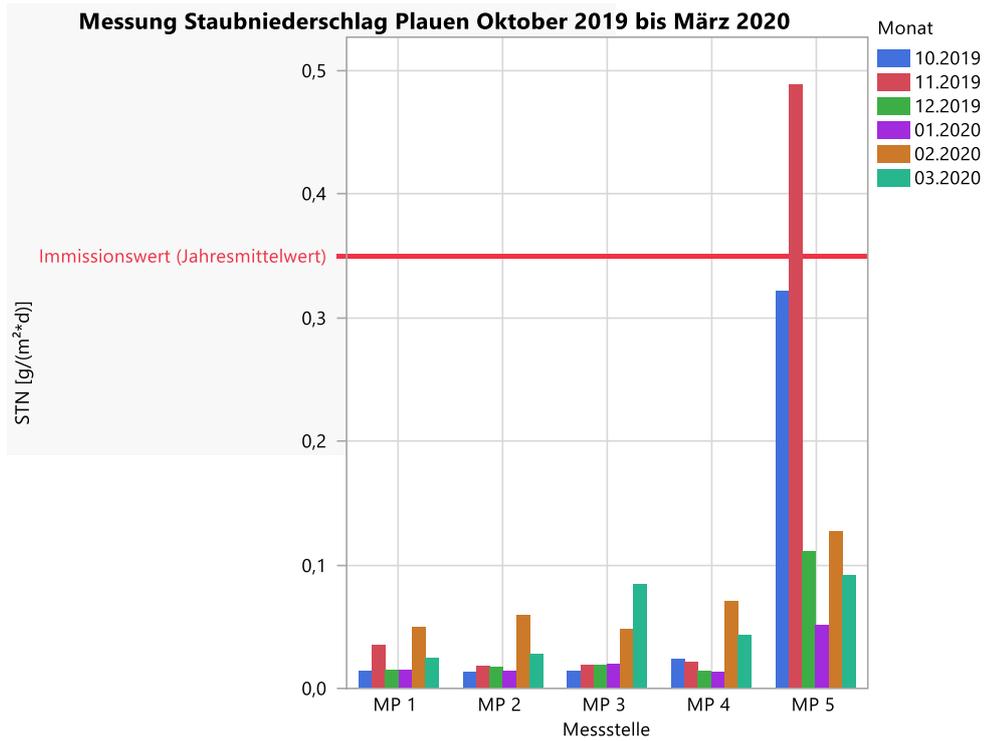
Staubbiederschlag [g/(m ² *d)]				
		Messstelle				
	MP 1	MP 2	MP 3	MP 4	MP 5	
N	6	6	6	6	6	
Min.	0,014	0,013	0,014	0,013	0,051	
Max.	0,050	0,059	0,084	0,071	0,489	
Spannweite	0,036	0,046	0,070	0,058	0,438	
Mittelwert	0,026	0,025	0,034	0,031	0,199

Abbildung 9: Verteilung Staubniederschlag

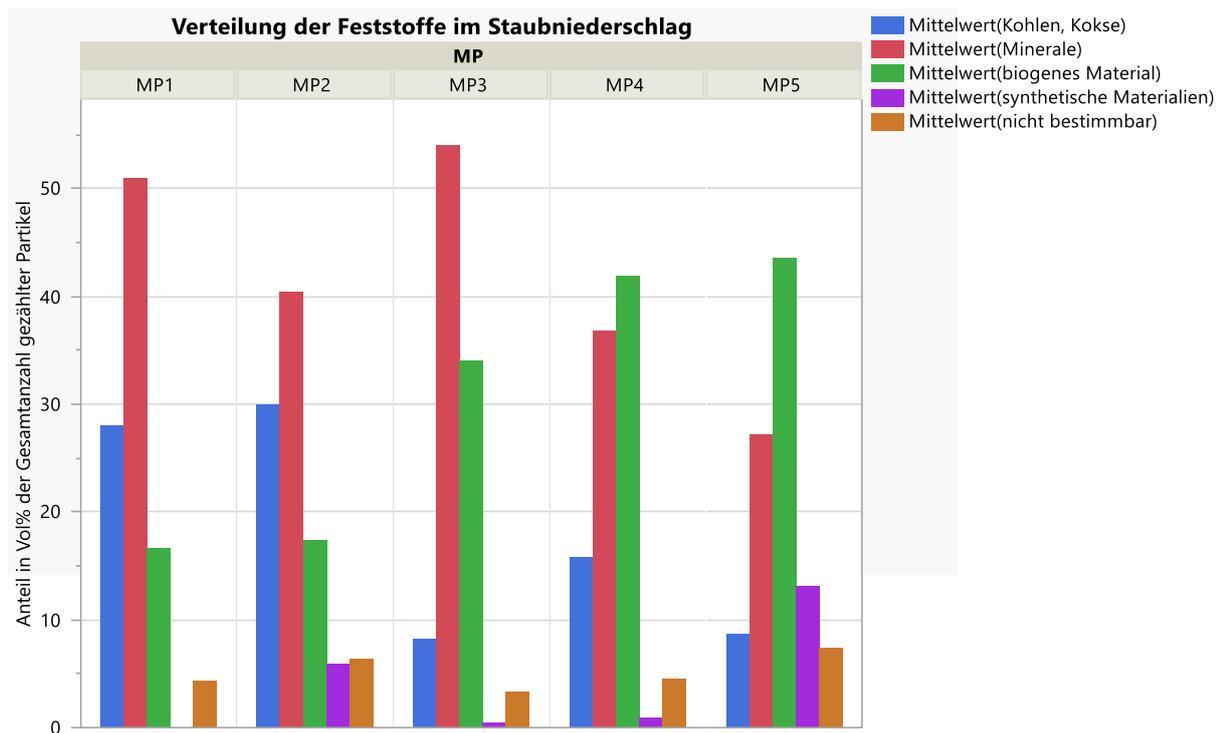
Die Proben werden vor der Analyse vollständig in Kunstharz eingebettet, zu einem Anschliff präpariert und poliert. Die Auszählung und Identifizierung der Feststoffe erfolgte in Anlehnung an DIN 22020-3 bzw. ISO 7404-3 mit einem Polarisations-Auflichtmikroskop bei bis zu 700-facher Vergrößerung im Weißlicht und Blaulicht (Fluoreszenz). Es sollten mindestens 500 Punkten ausgezählt werden. Die zum Teil sehr niedrigen Probenmengen haben zur Folge, dass entsprechend weniger Punkte ausgezählt werden konnten.

Abbildung 10: Verteilung der Feststoffe nach Kategorien

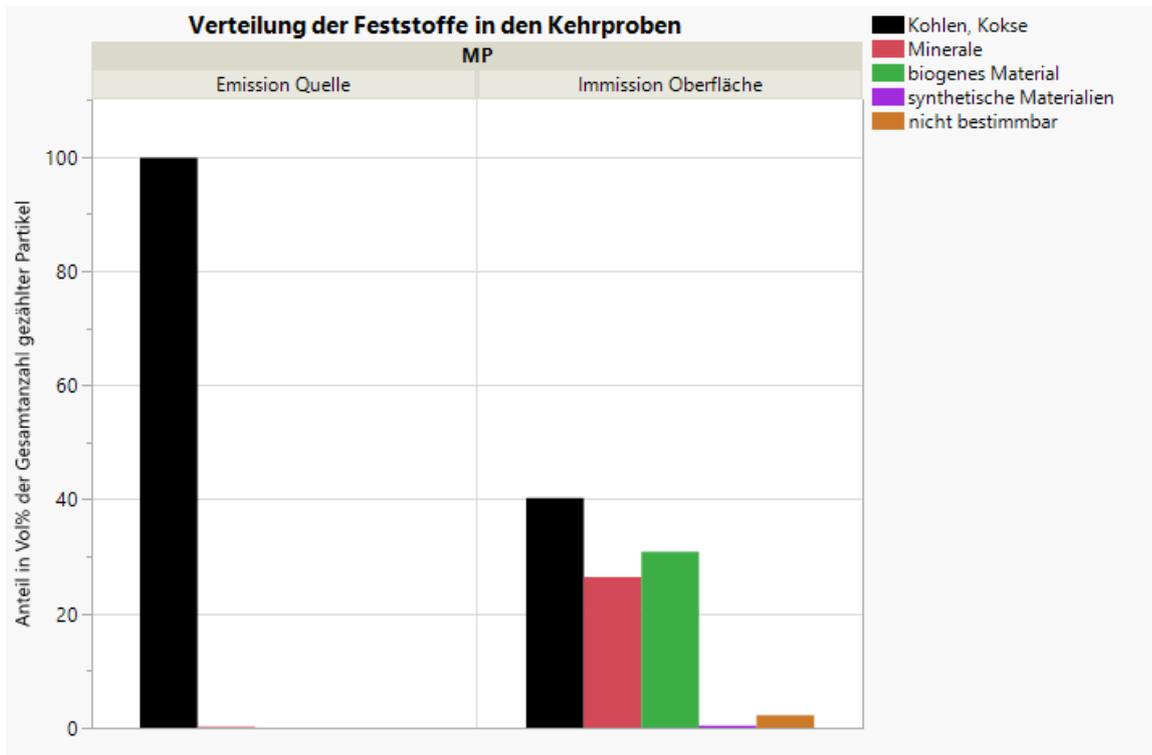
Neben der Analyse des Staubniederschlags wurde zu Vergleichszwecken eine mikroskopische Analyse von Kehrproben aus der Emissionsquelle und an einem Immissionsort durchgeführt. Die Kehrprobe der Emissionsquelle wurde am 23.10.2019 aus der Inspektionsklappe des Abgaskamins des BHKW durch einen Mitarbeiter der BfUL entnommen. Die Kehrprobe an dem Immissionsort wurde am 03.04.2020 in der Nähe des MP1 auf einem Balkon von einem Anwohner entnommen.

Abbildung 15: Verteilung der Feststoffe nach Kategorien in den Kehrproben

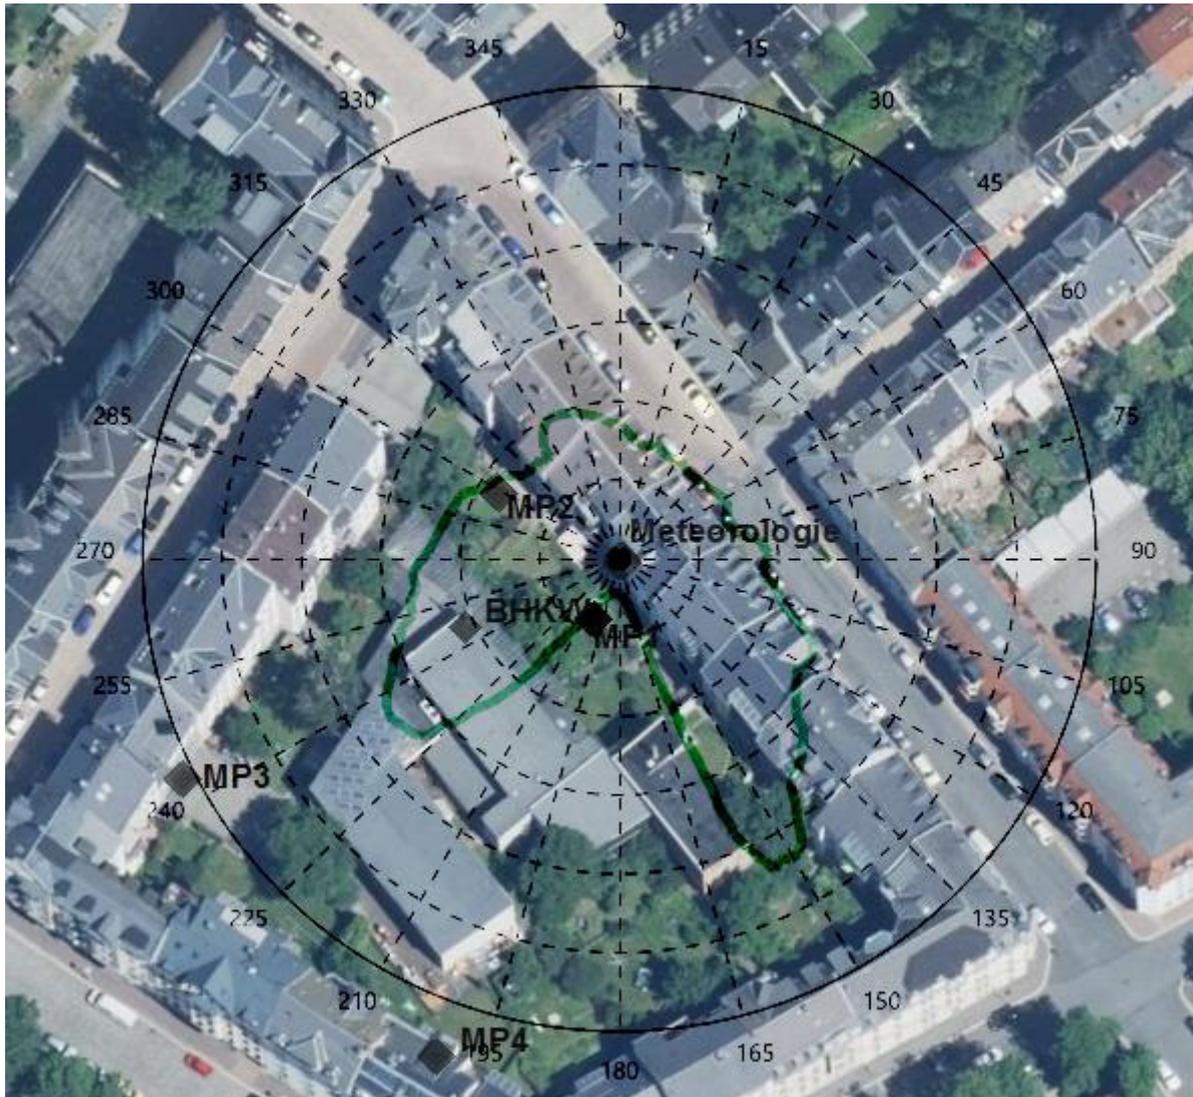
Abbildung 17: Windrose der Meteorologiestation im Messgebiet

Aus der Windrose der Meteorologiestation im Messgebiet wird die teilweise unplausible Verteilung der Windrichtung ersichtlich. Im Bereich von 160° bis 220° erfolgte im Messzeitraum keine Anströmung. Der Aufstellort der mobilen Wetterstation stellte einen Kompromiss zwischen den baulichen Gegebenheiten und den Vorgaben der Norm da. Eine ungestörte Anströmung des Messkopfes konnten nicht aus allen Richtungen gewährleistet werden.

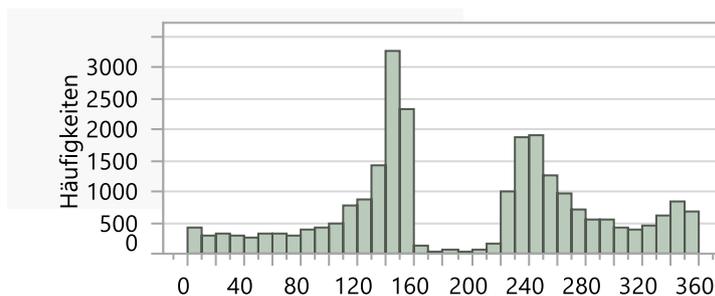
Diese Tatsache wird auch im Vergleich der Häufigkeiten der Windrichtung der 3 Wetterstationen im Messzeitraum deutlich (Abbildung 11 bis 13).

Abbildung 18: Verteilung der Windrichtungshäufigkeit Mobile Wetterstation im Messgebiet

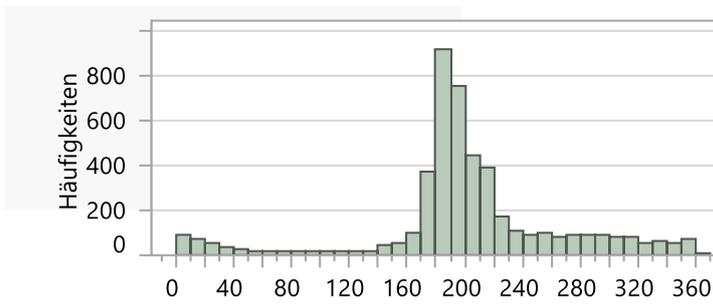
Abbildung 19: Verteilung der Windrichtungshäufigkeit Plauen Süd

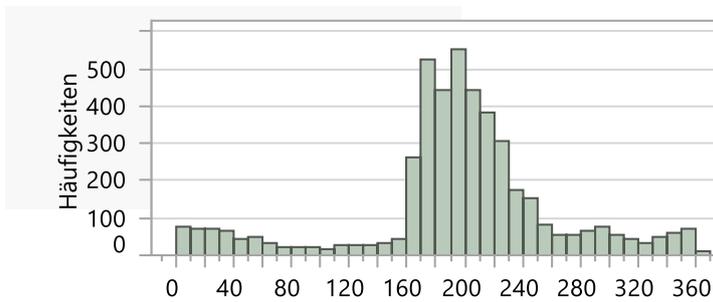
Abbildung 20: Verteilung der Windrichtungshäufigkeit Plauen DWD

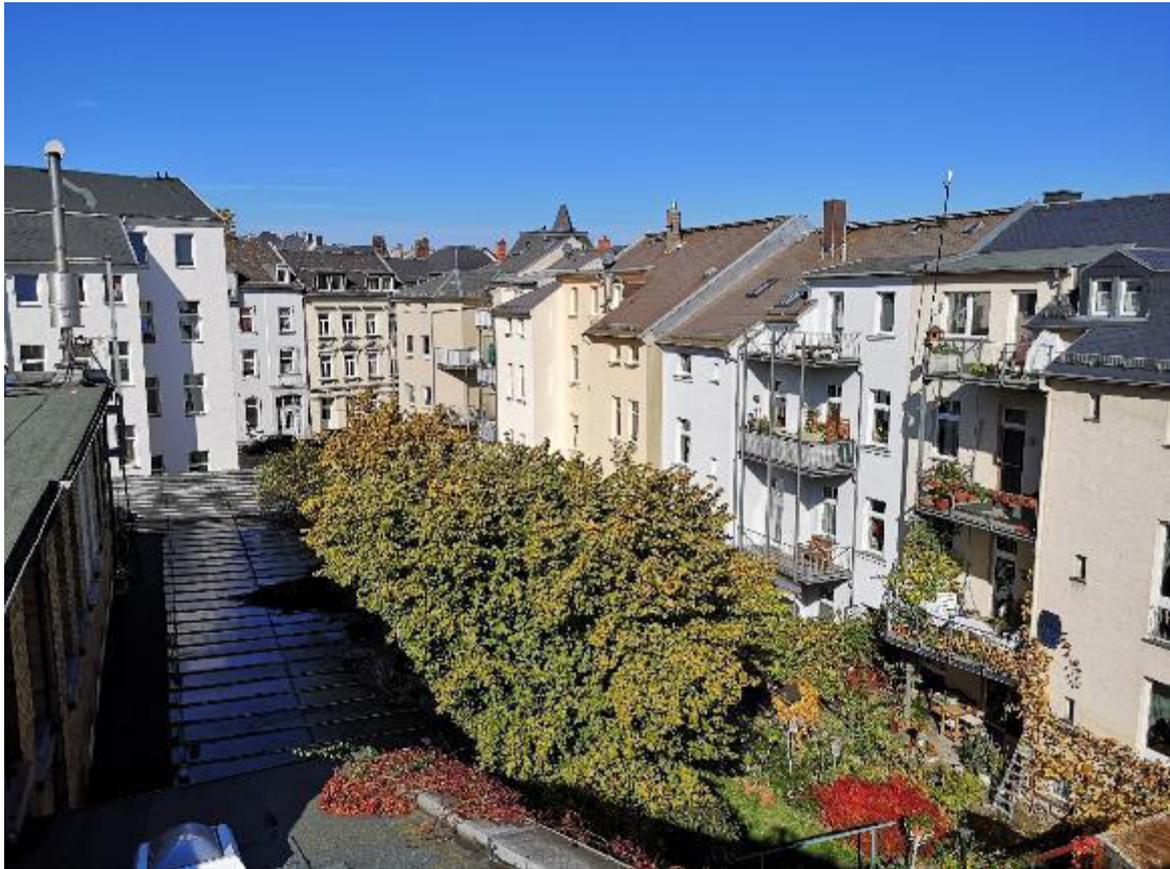
Abbildung 6: Meteorologiestation am Messort (Foto: BfUL)

Positionierung:	Pneumatikmast der Messstation
Messhöhe – Windrichtung u. -geschwindigkeit	10 m
Messhöhe Lufttemperatur, rel. Luftfeuchte und Strahlungsintensität	3,8 m über Grund
Druckmessung	ca. 2,0 m über Gelände, bezogen auf NN
DIN-Norm / VDI-Richtlinie:	VDI 3786 Blatt 1-4, und Blatt 16 [15, 16, 17, 18, 19]
Messwerterfassung:	RS232-Anbindung an Messstationsrechner (IMR, Leineweber); Datenerfassung in Messnetzzentrale über AdVis (Ades) und Wartungstool (AIT)
Auflösung der Messwerte	1h-Werte, 10-Minutenwerte, 1-Minutenwerte für Einzelepisoden möglich

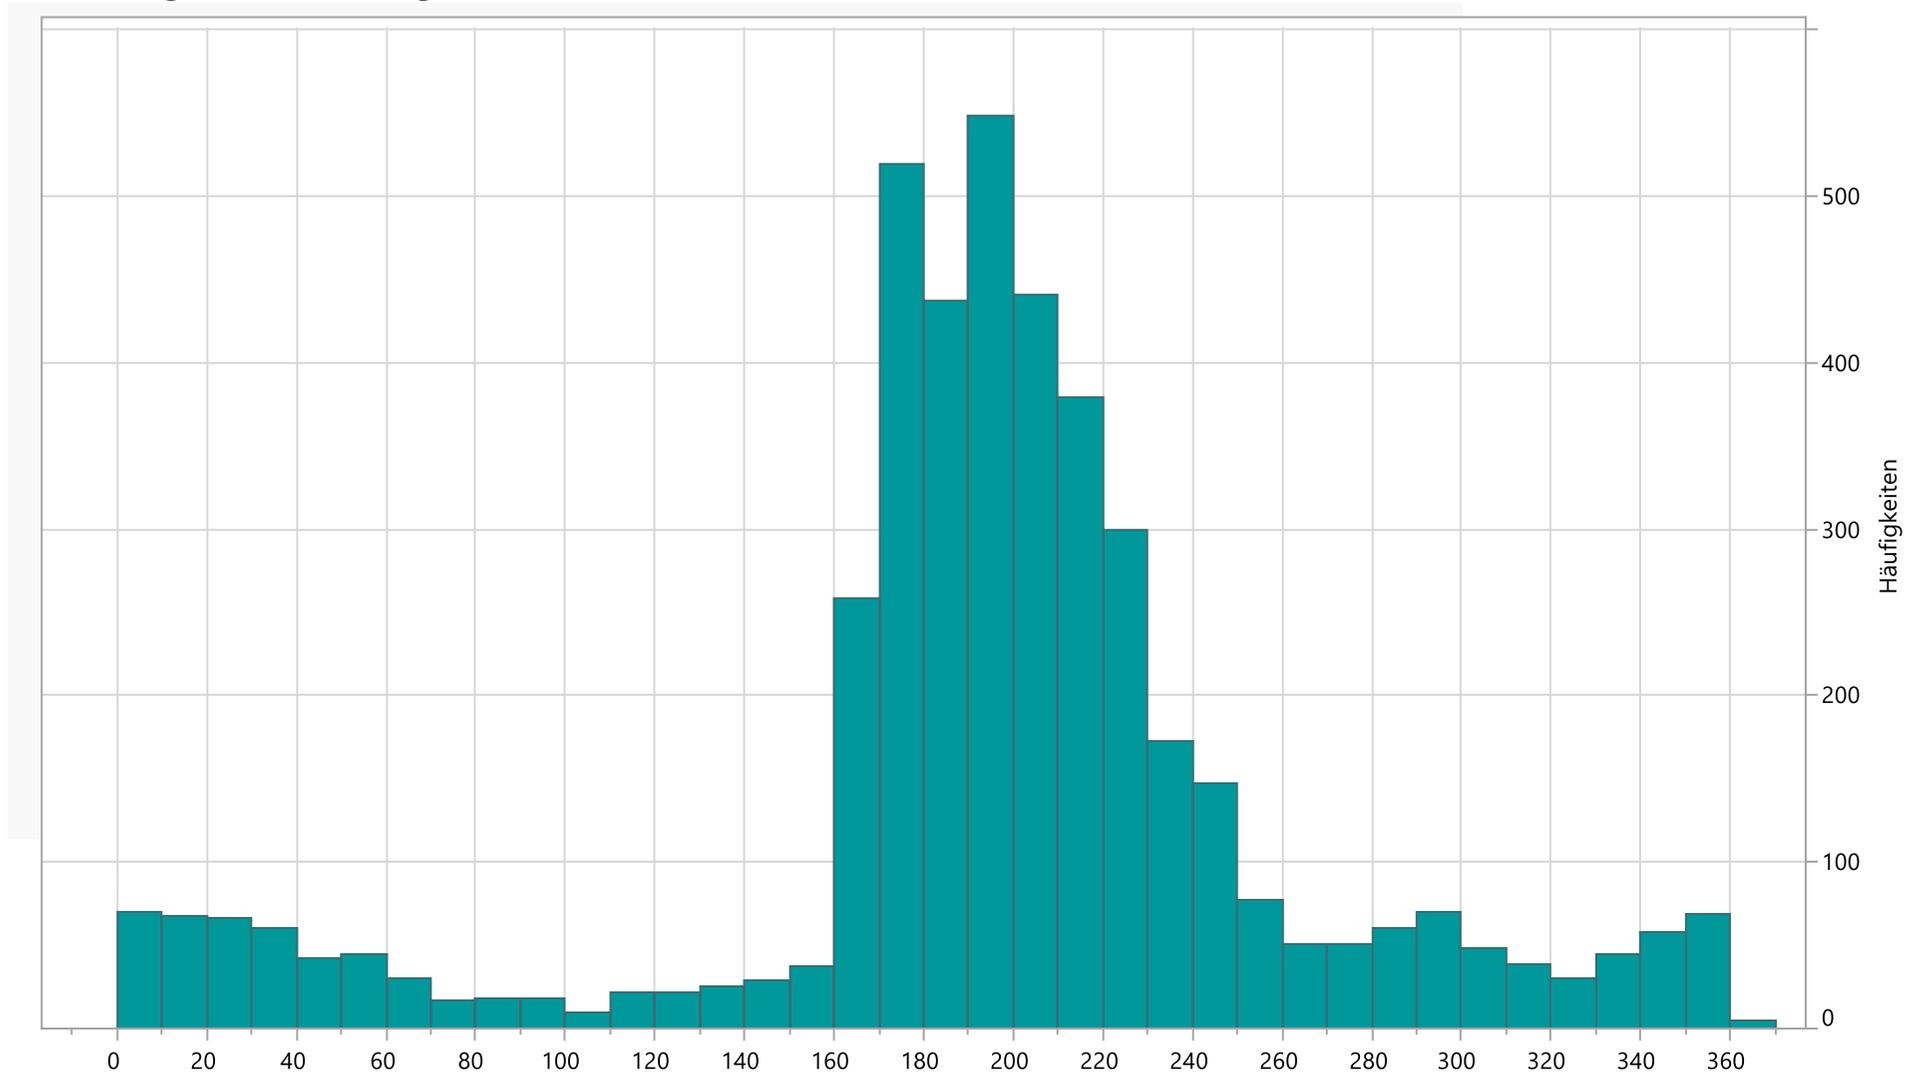
Verteilung der Windrichtung DWD-Station Plauen vom 30.09.2019 bis 02.04.2020, 1-Stundenmittelwerte
