## Staubniederschlagsmessungen (Deposition) in Weischlitz (Vogtlandkreis)

### Kurzbericht

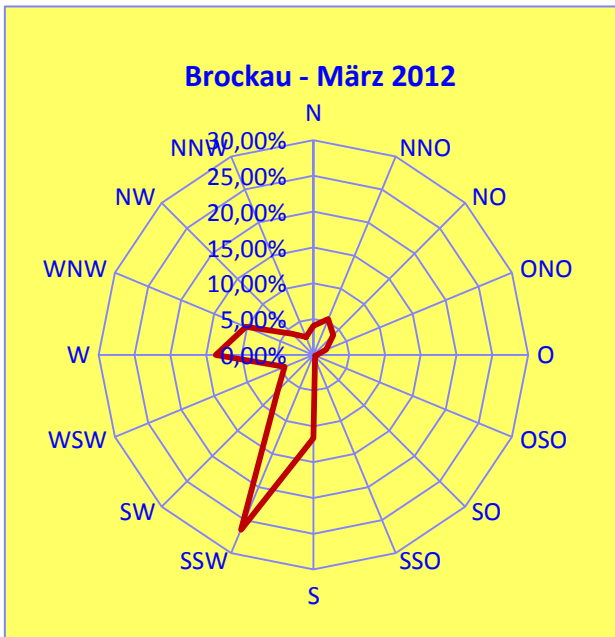
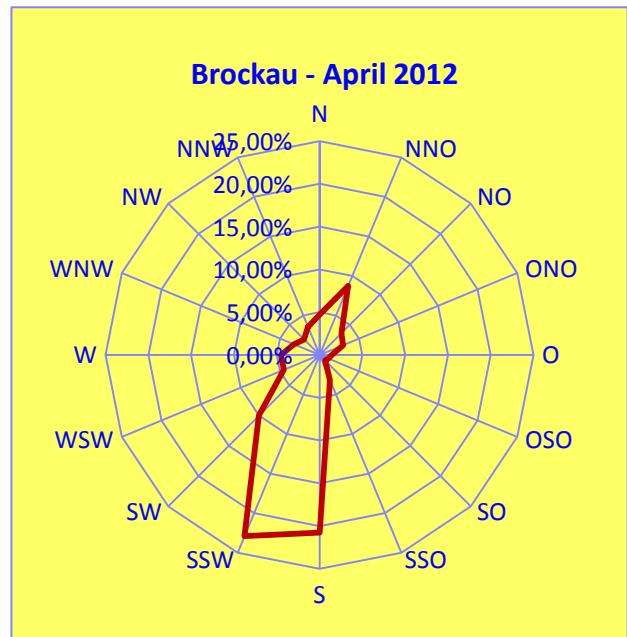
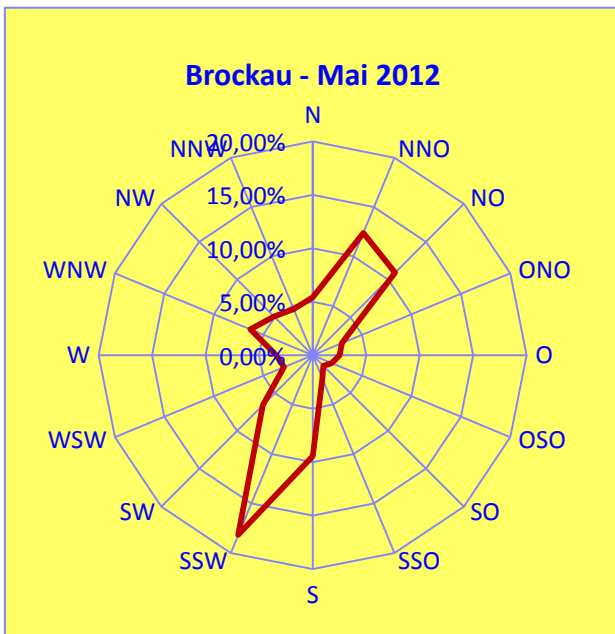
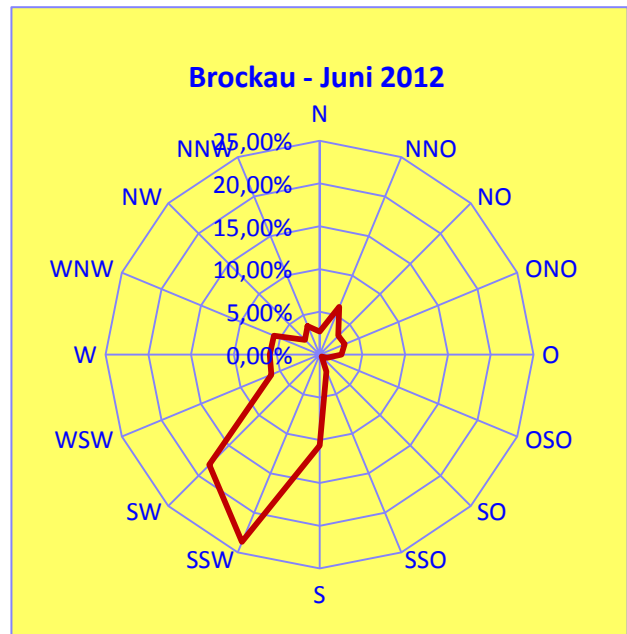
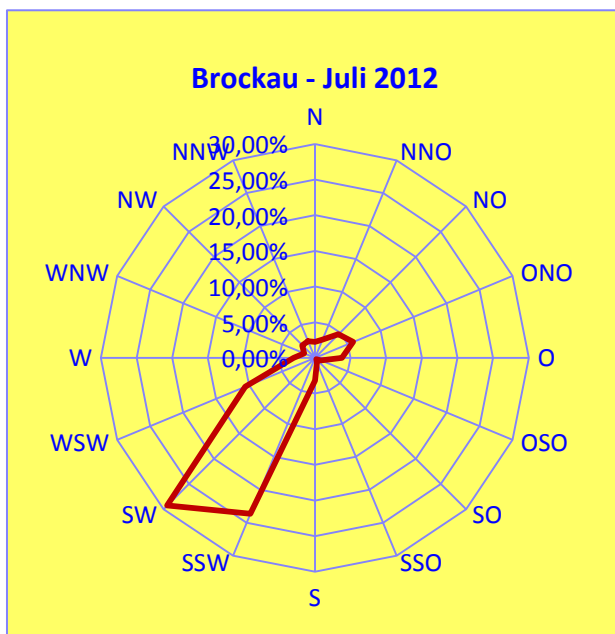
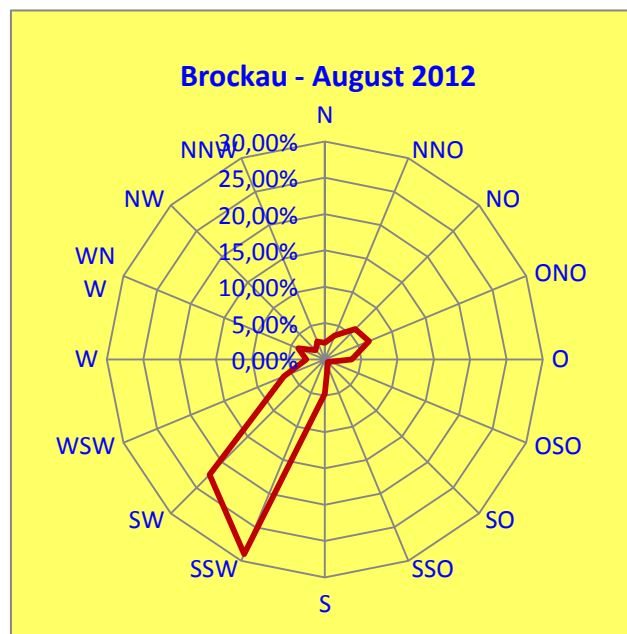
**Monatliche Windrichtungsverteilung der Station Brockau (Vogtland)**

Die Windrichtungsverteilung in den untersuchten Monaten (siehe Anlage 1) ist relativ gleichbleibend, vorherrschende Windrichtung war SSW. Ostwind kam relativ selten vor, eher dann aus NO. Die südwestlich gelegenen Messpunkte weisen vergleichsweise keine signifikant höhere Deposition auf.
