Sächsisches Landesamt für Umwelt,
Landwirtschaft und Geologie
Abteilung Klima, Luft, Lärm, Strahlen
Pillnitzer Platz 3, 01326 Dresden
www.smul.sachsen.de/lfulg

Luftqualität in St. Egidien

Messergebnisse im Zeitraum 15.10.2014. bis 30.09.2015, Beschwerdefälle bis 30.09.2015

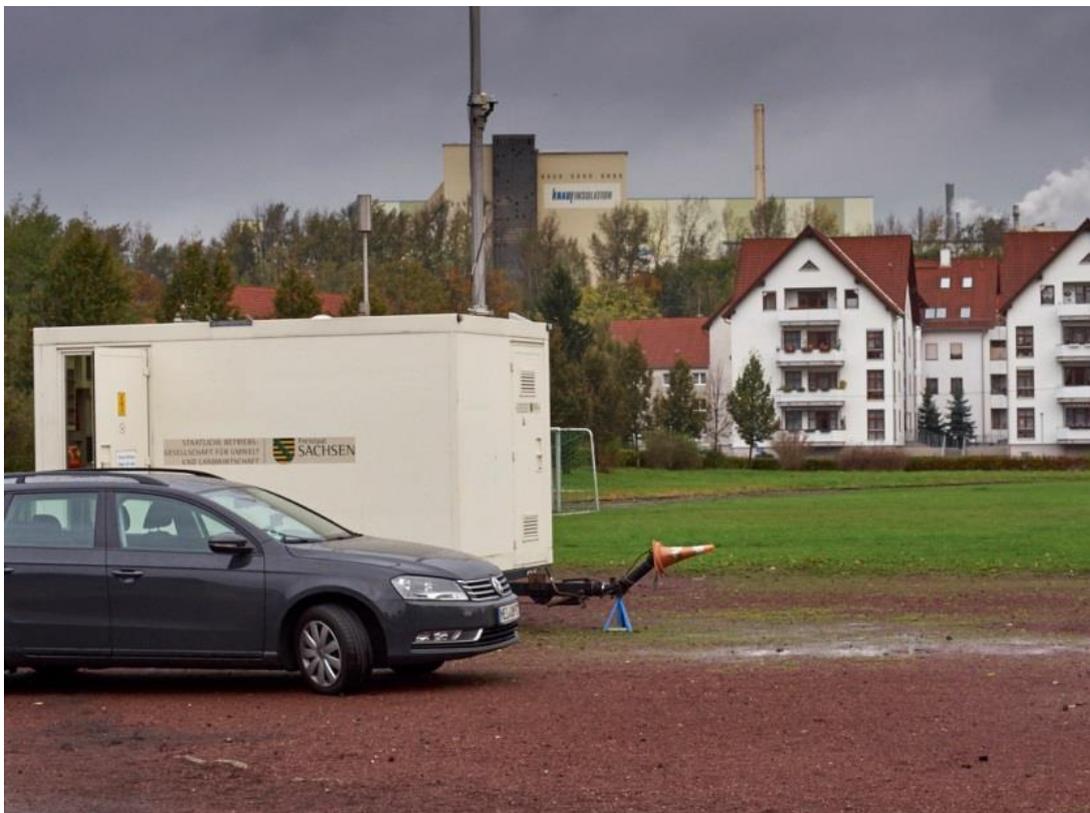
Abbildung 1: Messstandort in St. Egidien (Foto: Kath/BfUL)

Die Lage des Messstandorts am Rand eines Sportplatzes bezüglich Knauf, die umgebende Bebauung, Flächennutzung und das Profil der naheliegenden Umgebung sowie die eingesetzten Messgeräte sind in Abbildung 1, sowie Abbildung 16 / Abbildung 17 und Tabelle 4 bis Tabelle 6 im Anhang dargestellt.

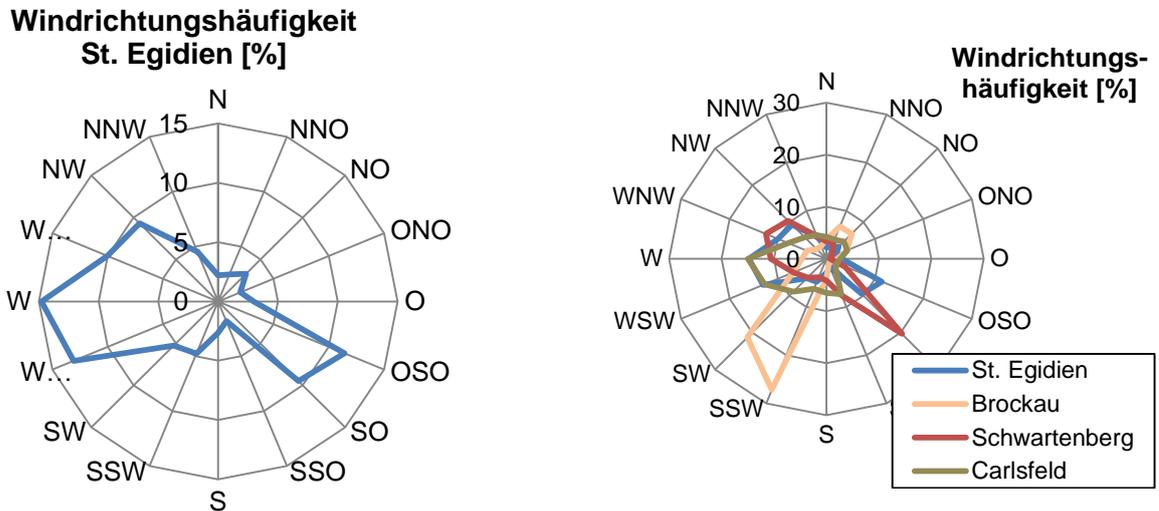
Abbildung 2: Windverhältnisse an der Messstelle St. Egidien (links) sowie im Vergleich zu anderen sächsischen Messstellen im ländlichen Hintergrund (rechts), 15.10.2014 bis 30.09.2015

Windrichtung und Windgeschwindigkeit kommt bei der Interpretation der Messergebnisse eine besondere Rolle zu. Abbildung 2 zeigt eine Häufung der Windrichtung aus westlichen Windrichtungen. Der Anteil von Stunden mit Windgeschwindigkeiten kleiner als 0,5 m/s (Calme) war ca. 20 %. Die Windrichtung während der Calme wird nicht ausgewertet.

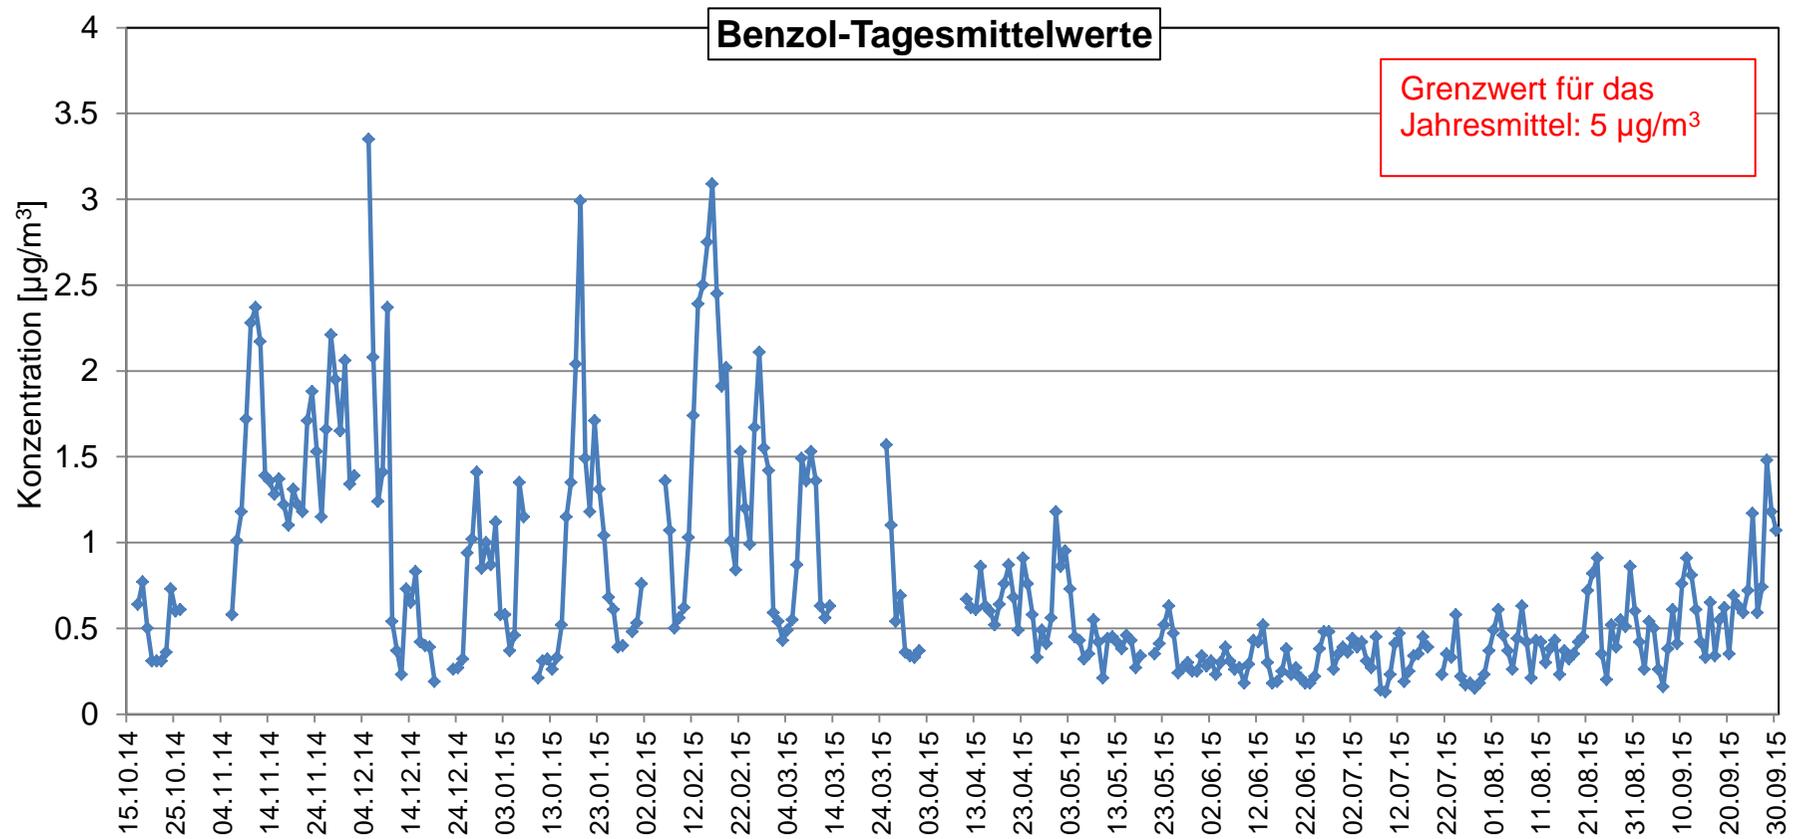
Abbildung 3: Zeitreihe der Benzol-Tagesmittelwerte

Die nachfolgenden Zeitreihen (Tagesmittelwerte) für die Benzol-, SO₂- und CO- Immissionskonzentrationen veranschaulichen die Situation im Messzeitraum in St. Egidien (Abbildung 3 bis Abbildung 5). Die Zeitreihen für Toluol (Abbildung 18) und Xylol (Abbildung 19) befinden sich im Anhang. Bei der Benzol- und der CO-Zeitreihe ist deutlich der Einfluss der Jahreszeit zu erkennen. Bei Toluol und Xylol ist dieser Einfluss abgeschwächt und bei SO₂ nicht vorhanden.

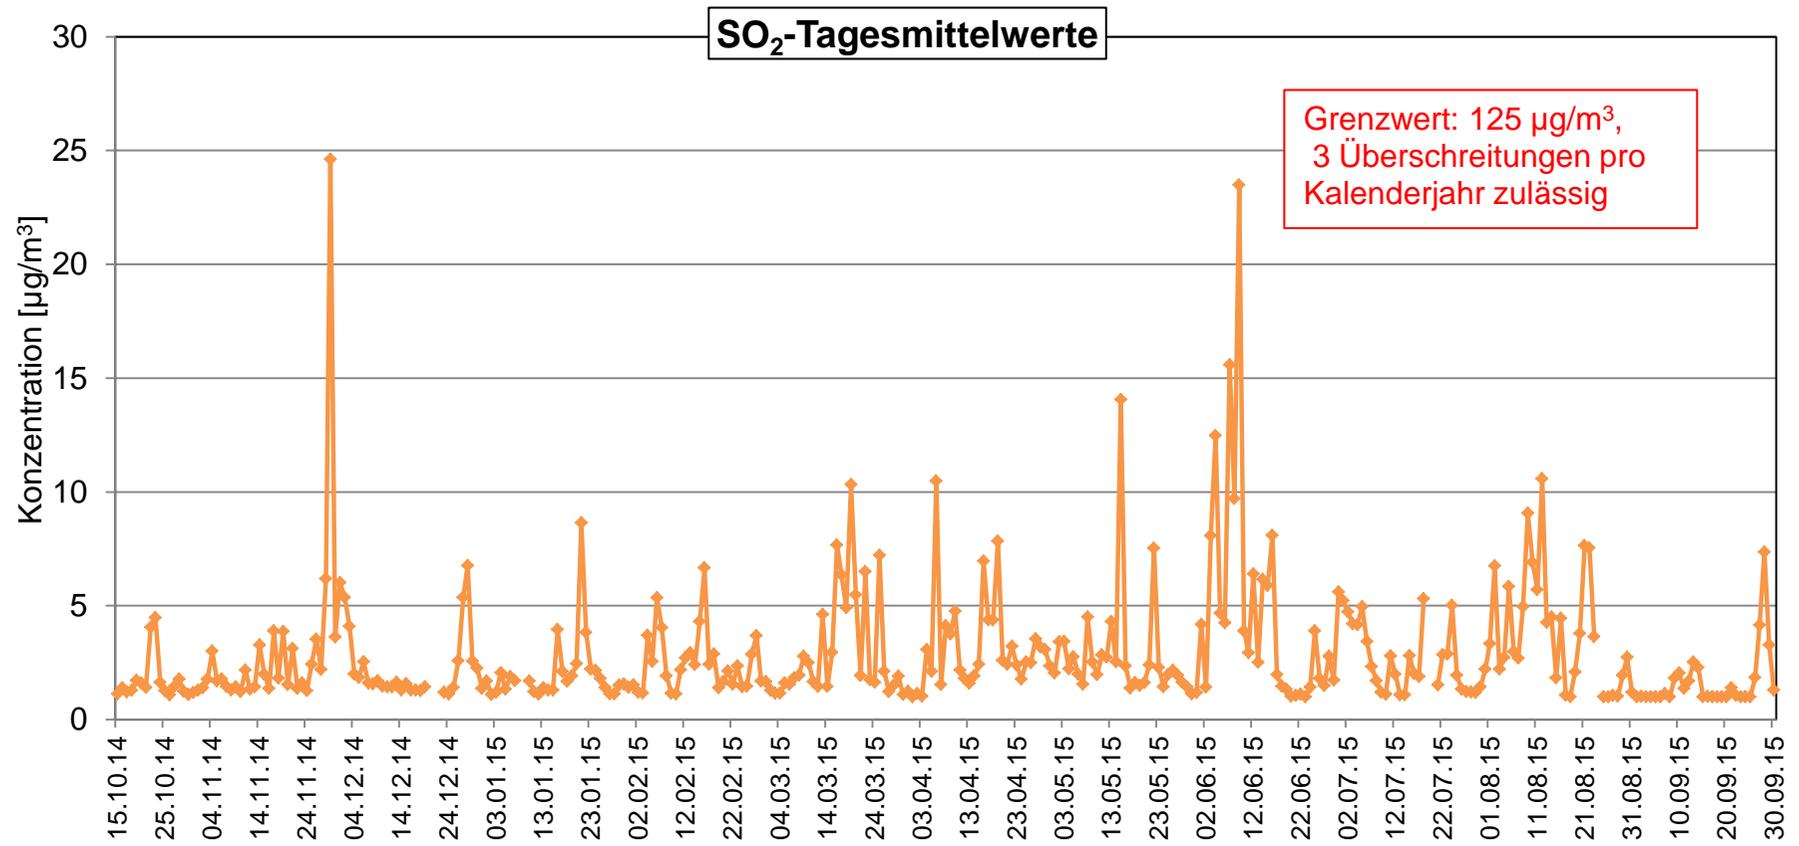
Abbildung 4: Zeitreihe der SO₂-Tagesmittelwerte

Der Mittelwert über dem gesamten Messzeitraum von 15.10.2014 – 30.09.2015 betrug 3 µg/m³ und ist damit im Vergleich zu anderen sächsischen Stationen auf sehr niedrigem Niveau. Der höchste Stundenmittelwert mit 97 µg/m³ wurde am 29.11.2014 bei Süd-Ost-Wetterlage gemessen. Damit sind die gemessenen Konzentrationen weit unter den Grenzwerten der 39. BImSchV. An insgesamt 49 der 351 Messtage traten SO₂-Stundenspitzen¹ auf. Auffällig ist, dass es keine Spitzenwerte bei Windstille gab, im Mittel lag die Windgeschwindigkeit bei 2 m/s (leichte Brise). In 6 Fällen kam der Wind aus Süd-Ost (Beispiele in Abbildung 6). An diesen Tagen wurden in Kammlagen des Erzgebirges ebenfalls erhöhte SO₂-Werte registriert. An 43 Tagen wurden die SO₂-Stundenspitzen bei nördlichen Winden gemessen (Abbildung 7). Diese könnten im Zusammenhang mit dem Produktionsbetrieb der

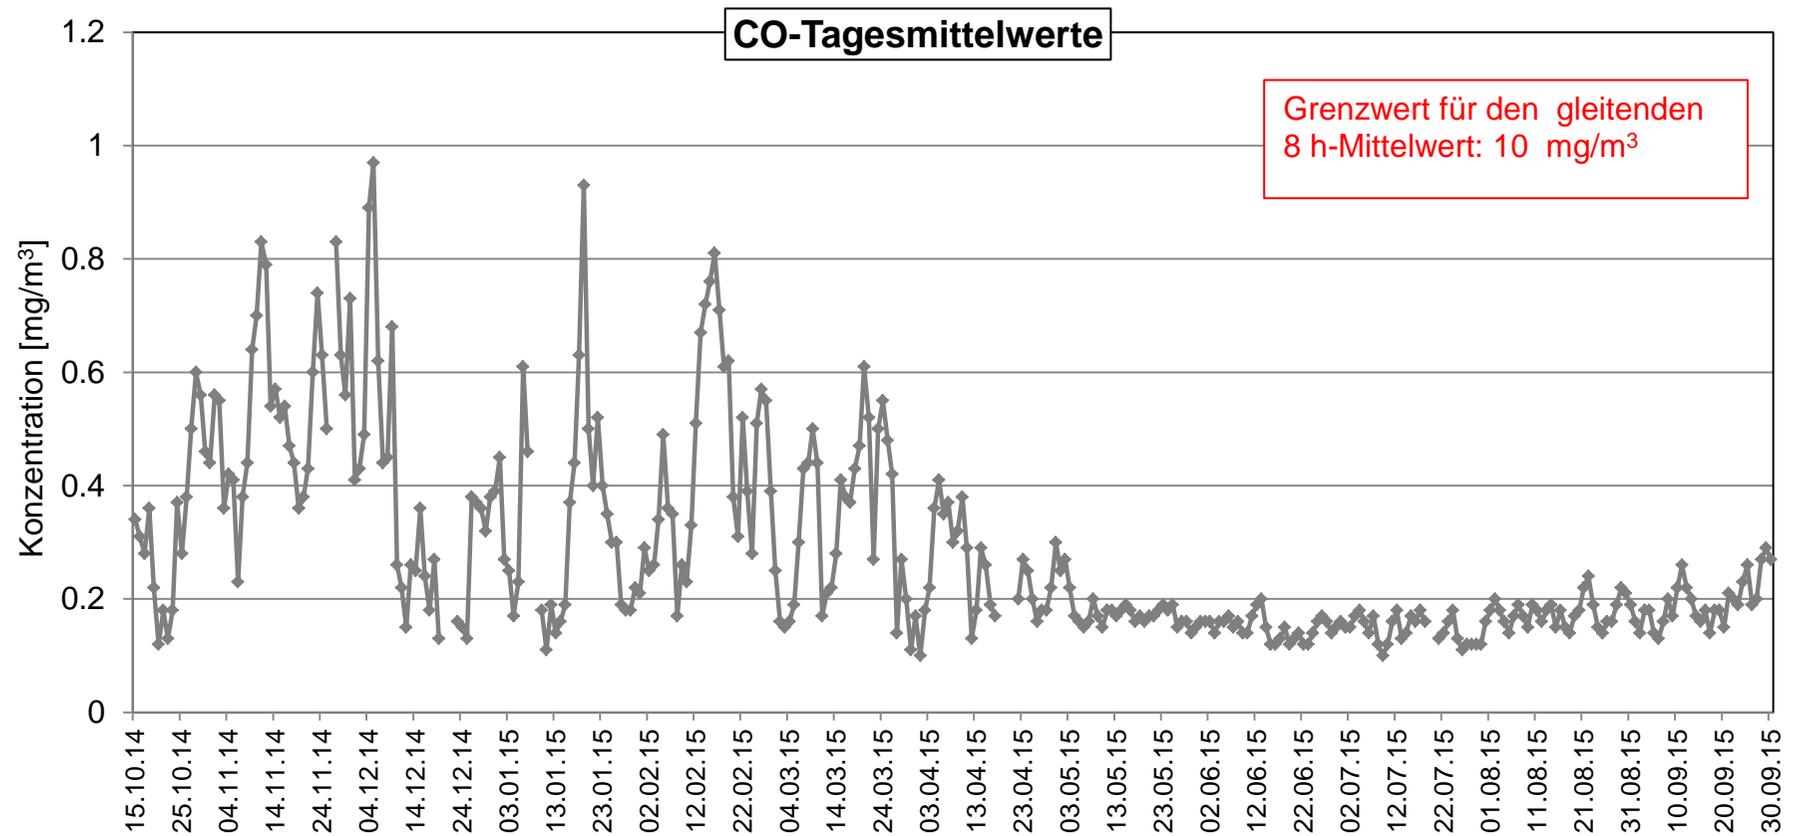
Abbildung 5: Zeitreihe der CO-Tagesmittelwerte

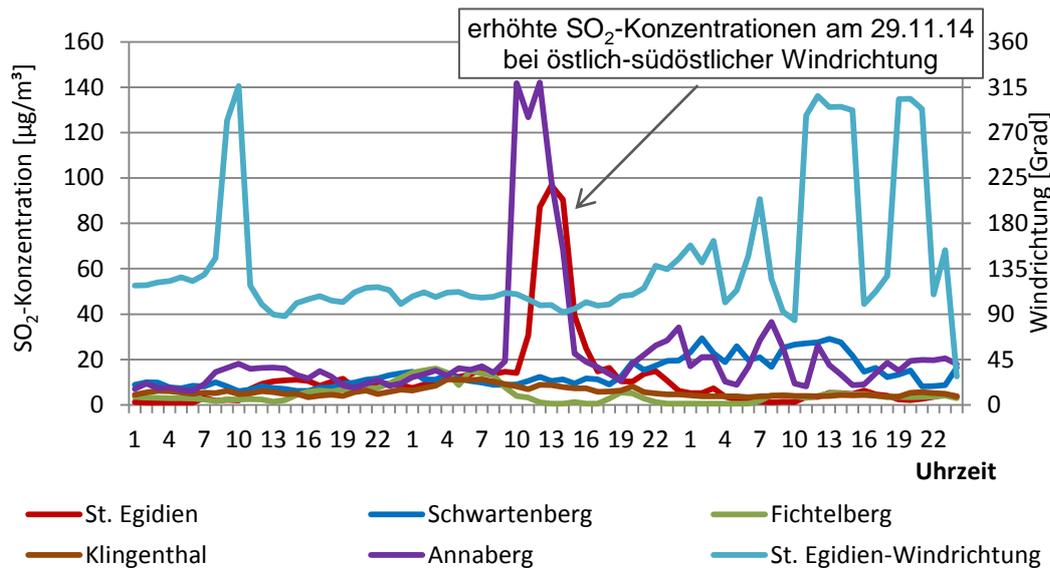
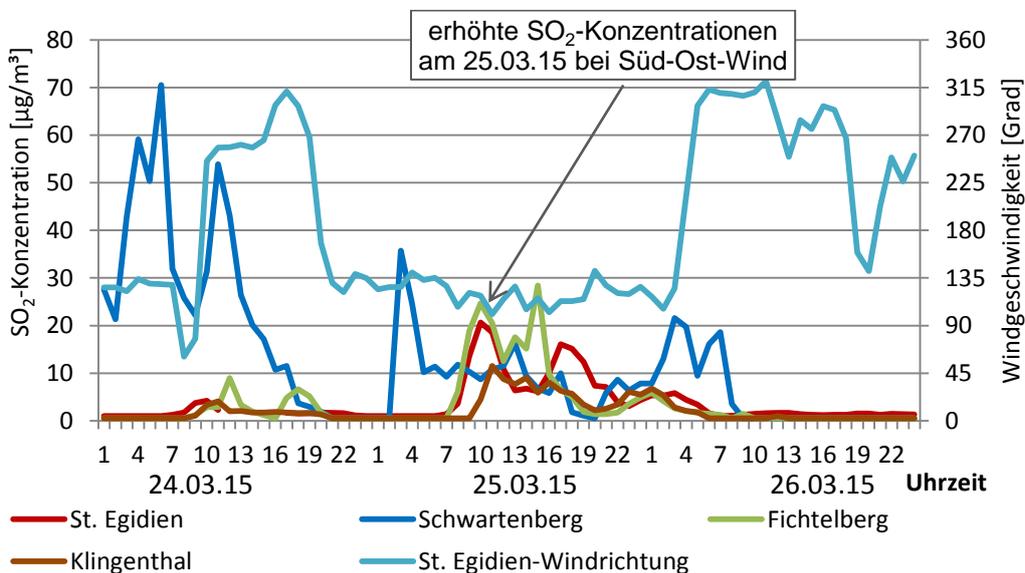
Abbildung 6: Beispiele für erhöhte SO₂-Konzentrationen bei Windrichtung aus Süd-Ost mit erhöhten SO₂-Konzentrationen auch an Stationen auf dem Erzgebirgskamm

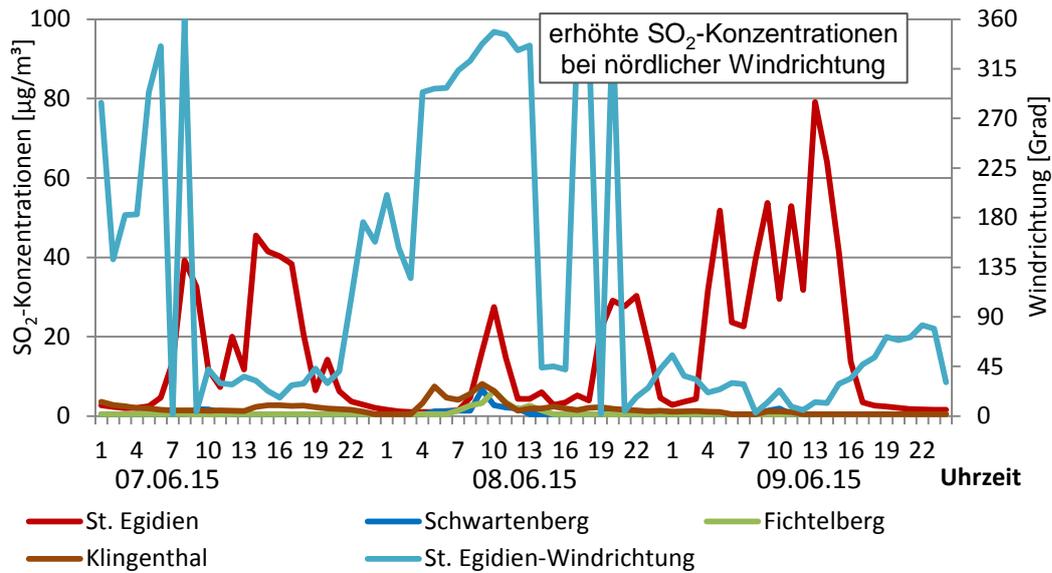
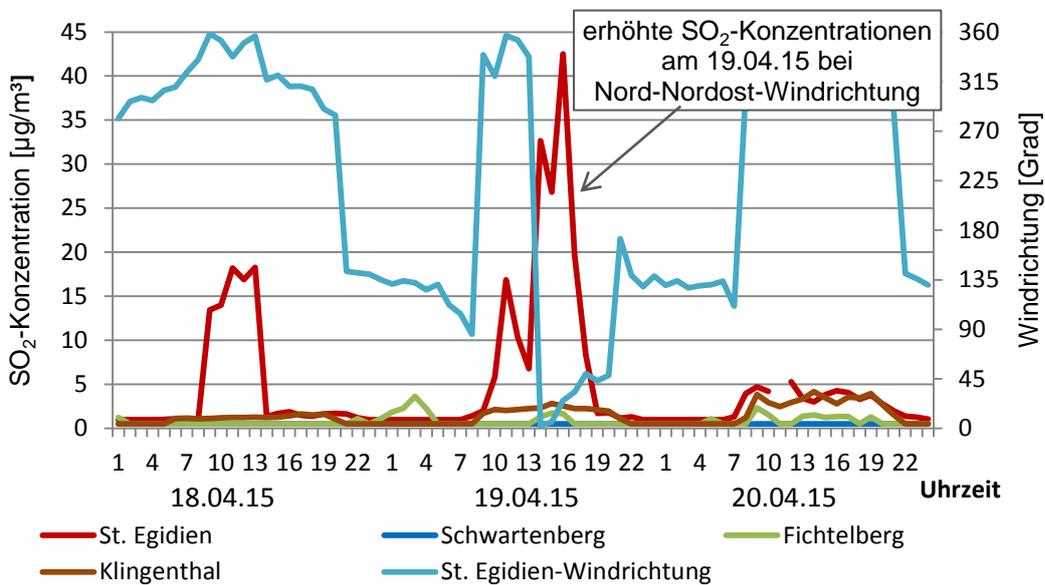
Abbildung 7: Beispiele für erhöhte SO₂-Konzentrationen in St. Egidien bei nördlicher Windrichtung ohne erhöhte SO₂-Konzentrationen auf dem Erzgebirgskamm

Die SO₂-Konzentrationen zeigen einen davon abweichenden Verlauf mit einem leichten Konzentrationsanstieg um die Tagesmitte. Der sonntägliche mittlere Tagesgang der SO₂-Konzentrationen wird durch drei Einzeltage mit erhöhten Werten stark beeinflusst (19.04., 07.06 und 09.08.15). An allen drei Tagen kam der Wind aus nördlicher Richtung und kann im

Zusammenhang mit dem Produktionsbetrieb gesehen werden, Unregelmäßigkeiten im Betriebsablauf wurden aber nicht registriert. Am 09.08.15 gab es eine Geruchsbeschwerde. Während der Betriebsruhe von Knauf wurden bei allen Stoffen deutlich niedrigere Konzentrationen festgestellt. Diese Differenz kann aber nicht Knauf allein zugeschrieben werden, da über Weihnachten und den Jahreswechsel sicher auch andere Unternehmen Betriebsruhe hatten, weniger und später (siehe Zeitpunkt der Konzentrationsanstiege) Auto gefahren wurde sowie der meteorologische Einfluss bei so kurzen Vergleichszeiträumen sehr groß ist.

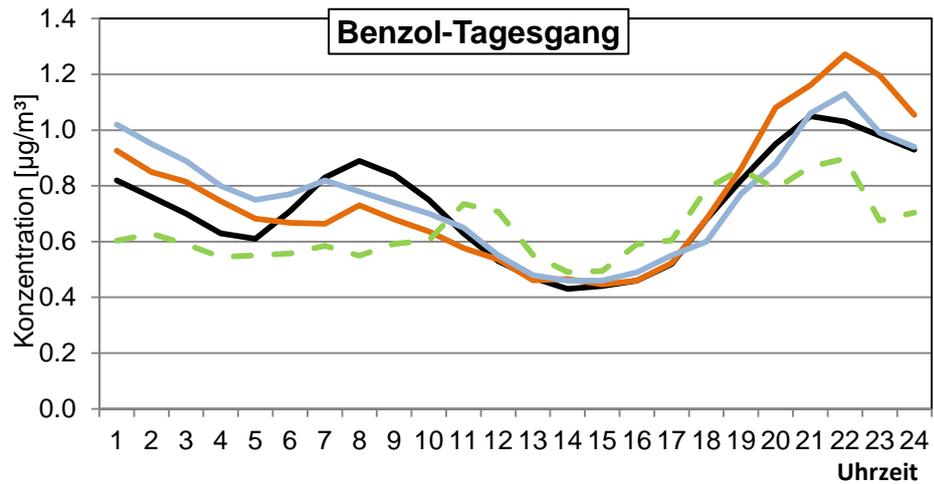
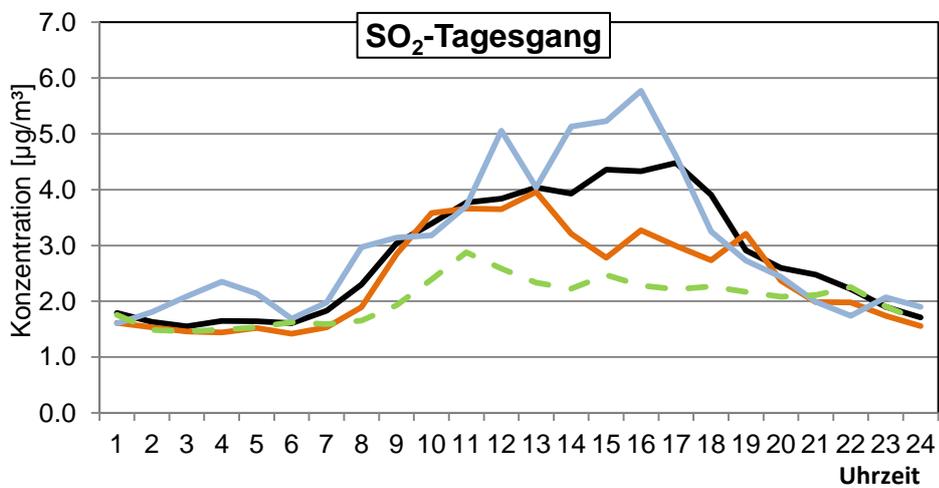
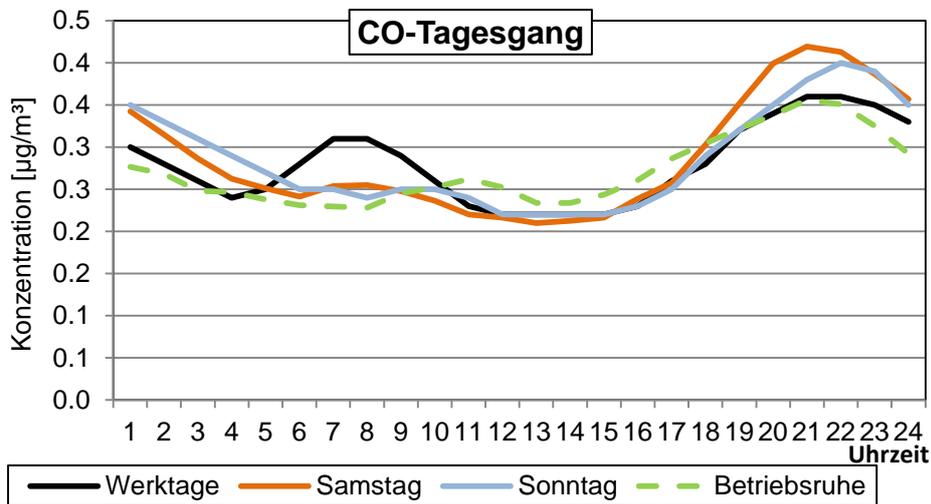
Abbildung 8: Mittlere Tagesgänge für Benzol, SO₂ und CO im Zeitraum 15.10.2014 bis 30.09.2015 (ohne 29.11.2014) an Werktagen (Montag – Freitag), an Sams- und Sonntagen sowie während der Betriebsruhe (15.12.2014 – 06.01.2015 und 23.05.2015 – 26.05.2015)

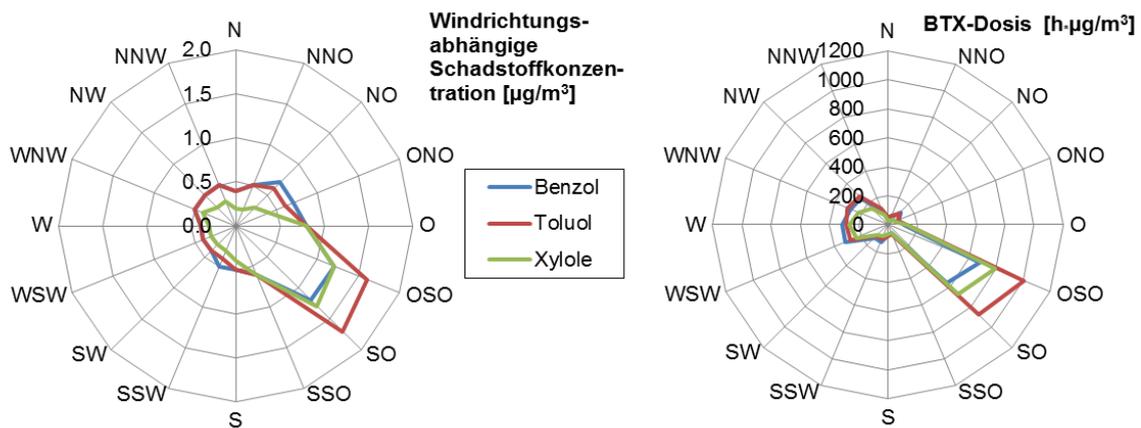
Abbildung 9: Abhängigkeit der mittleren BTX-Konzentration und der Dosis von der Windrichtung

Hinweise auf mögliche Quellen von Luftschadstoffen können aus der Berechnung der mittleren Konzentrationen und der Dosis (Produkt aus Konzentration und Zeit) je Hauptwindrichtung gewonnen werden. Die BTX- und CO-Konzentrationen liegen insgesamt auf einem sehr niedrigen Niveau. Geringfügig höhere Konzentrationen wurden bei südöstlichen Windrichtungen registriert. Die beobachtete Windrichtungshäufigkeit (Abbildung 2) führt zu ebenfalls leicht erhöhten Dosen für die südöstliche Windrichtung (Abbildung 9, Abbildung 10). Die SO₂-Konzentrationen liegen auf niedrigem Niveau, die Konzentrationsunterschiede in den verschiedenen Windrichtungen sind allerdings größer. Deutlich wird der Anlageneinfluss bei nördlicher Windrichtung abgebildet. Durch die erhöhte Häufigkeit der südöstlichen Windrichtung (Abbildung 3) bildet die SO₂-Dosis zusätzlich den überregionale SO₂-Eintrag aus Südosten ab (Abbildung 11).

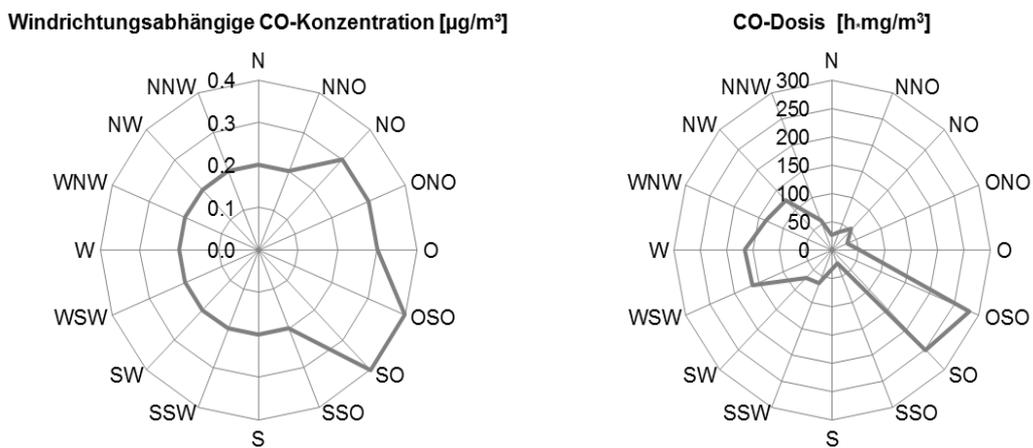
Abbildung 10: Abhängigkeit der mittleren CO-Konzentration und der Dosis von der Windrichtung

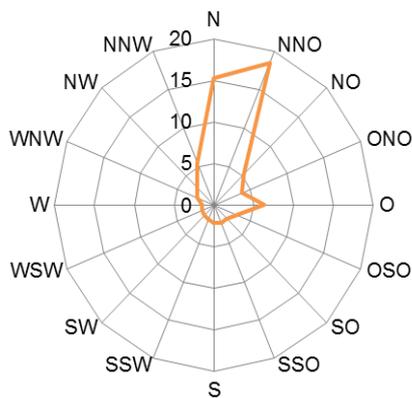
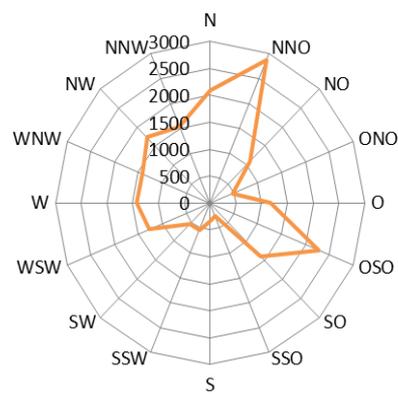
Windrichtungsabhängige SO₂-Konzentration [$\mu\text{g}/\text{m}^3$]

SO₂-Dosis [$\text{h}\cdot\mu\text{g}/\text{m}^3$]

Abbildung 11: Abhängigkeit der mittleren SO₂-Konzentration und der Dosis von der Windrichtung

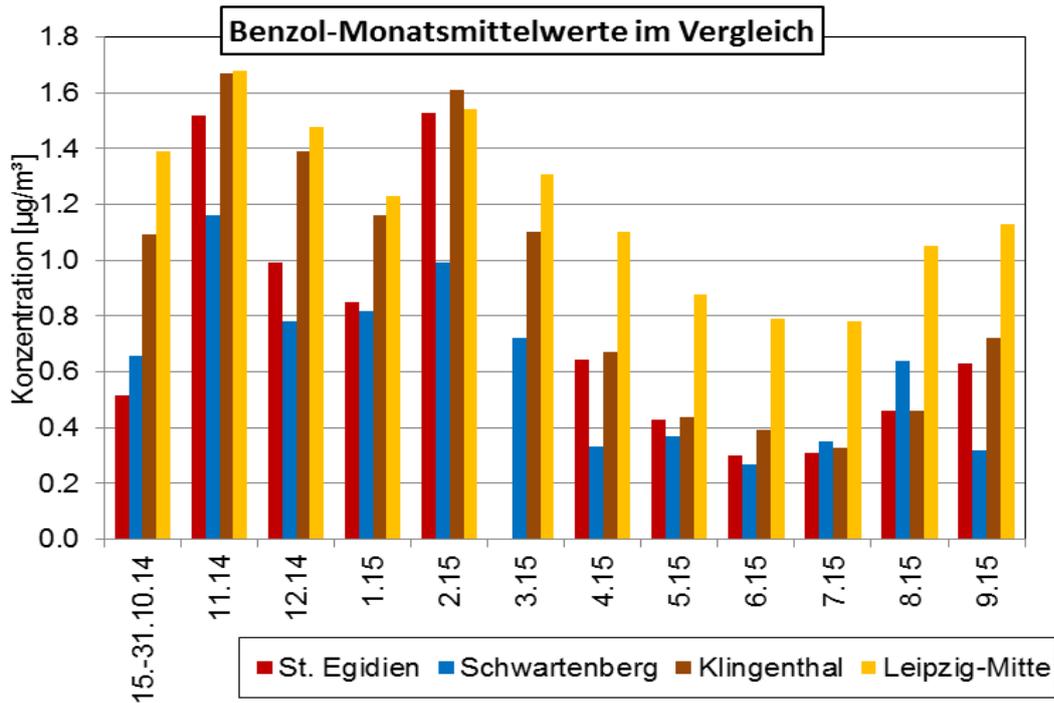
Abbildung 12: Benzol-Monatsmittelwerte für St. Egidien und die Vergleichsmessstellen

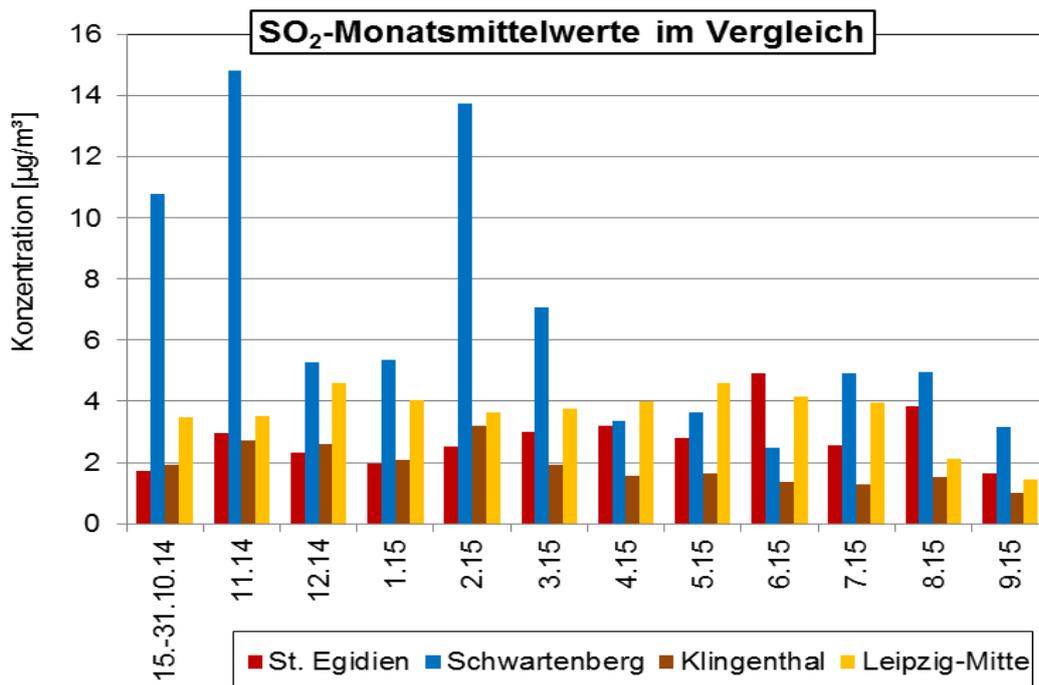
Abbildung 13: SO₂-Monatsmittelwerte für St. Egidien und die Vergleichsmessstellen

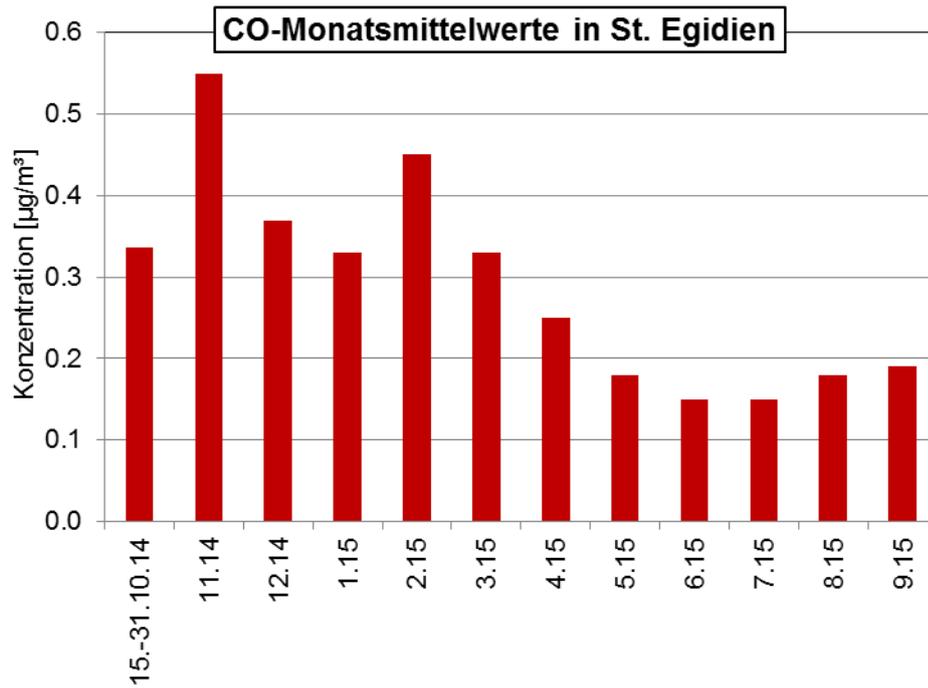
Abbildung 14: CO-Monatsmittelwerte für St. Egidien

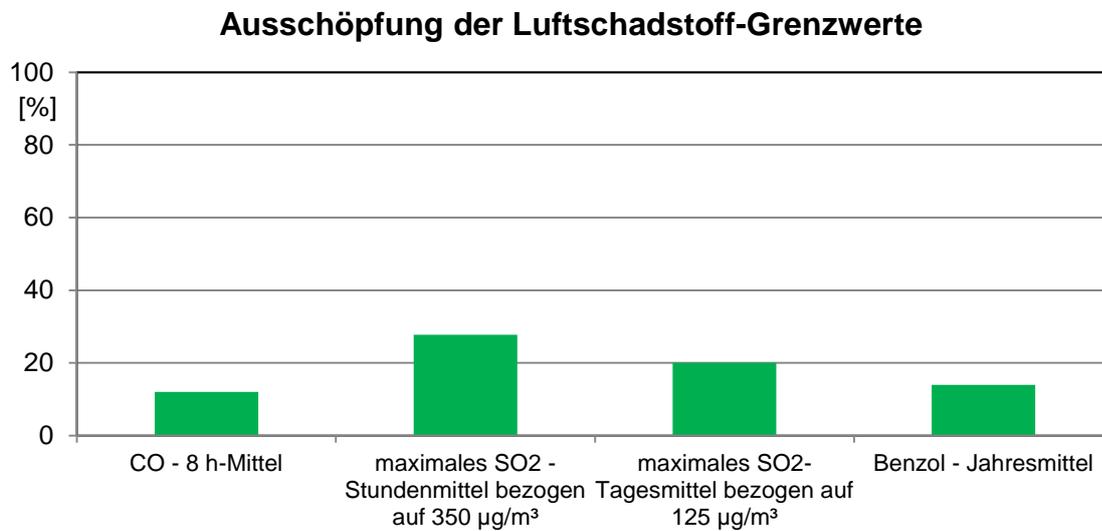
Abbildung 15: Ausschöpfung der Luftschadstoff-Grenzwerte (Basis: Einzelwerte der maximalen Konzentrationen, keine Berücksichtigung der Anzahl zulässiger Überschreitungen bei SO₂ und CO)

Der Vergleich der Messwerte in St. Egidien mit den in der 39. BImSchV festgelegten Grenzwerten für die Luftschadstoffe Benzol, SO₂ und CO (Abbildung 15) ergibt keinerlei Hinweis auf mögliche Grenzwertüberschreitungen. Bei SO₂ wurde an keinem Tag der zulässige Grenzwert von 125 µg/m³ überschritten (zulässig sind 3 Tage). Ebenso gab es keine Überschreitung des Stundengrenzwertes von 350 µg/m³ (hier sind 24 Überschreitungen im Jahr zulässig).

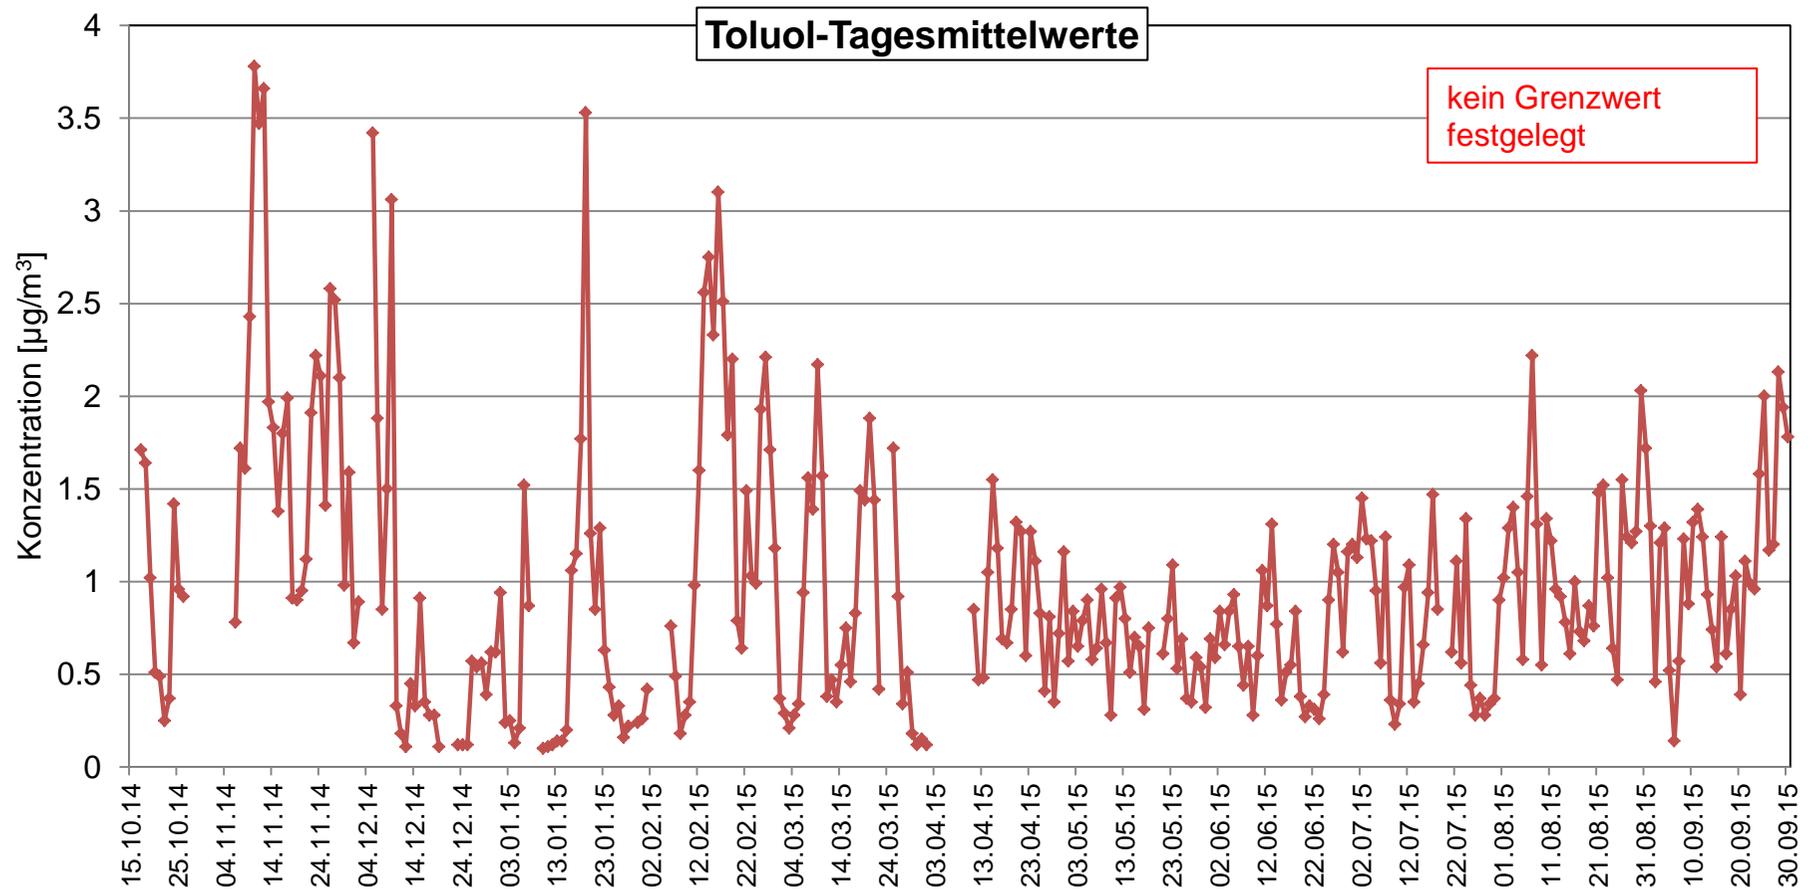
Abbildung 18: Zeitreihe der Toluol-Tagesmittelwerte

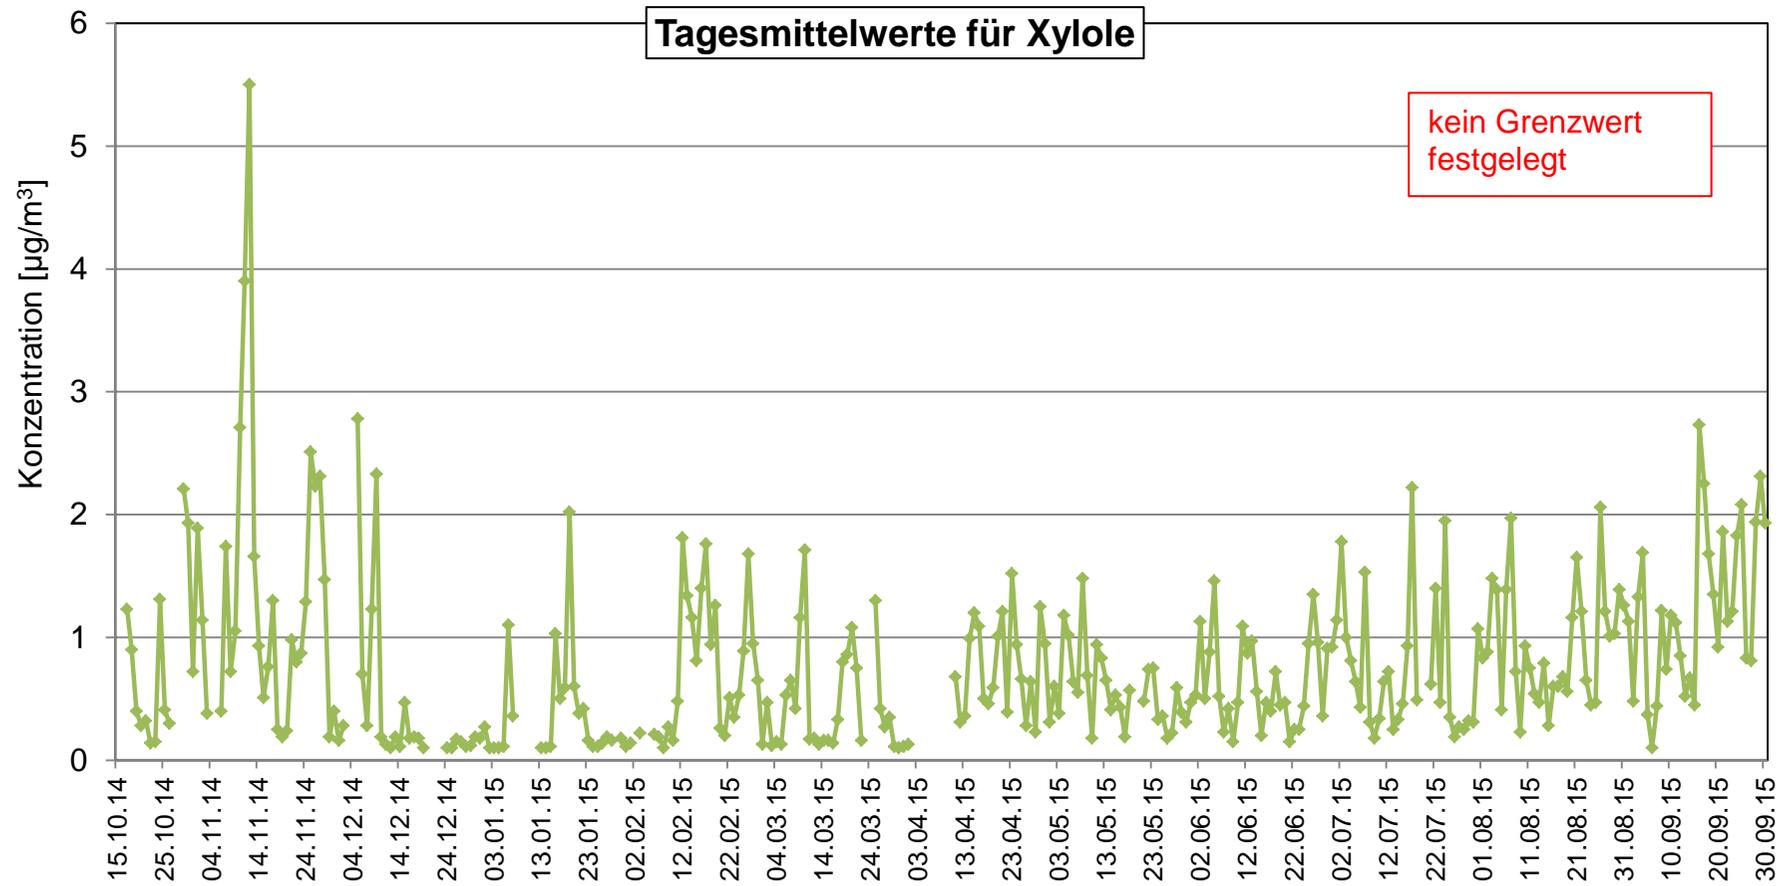
Abbildung 19: Zeitreihe der Tagesmittelwerte für Xylole

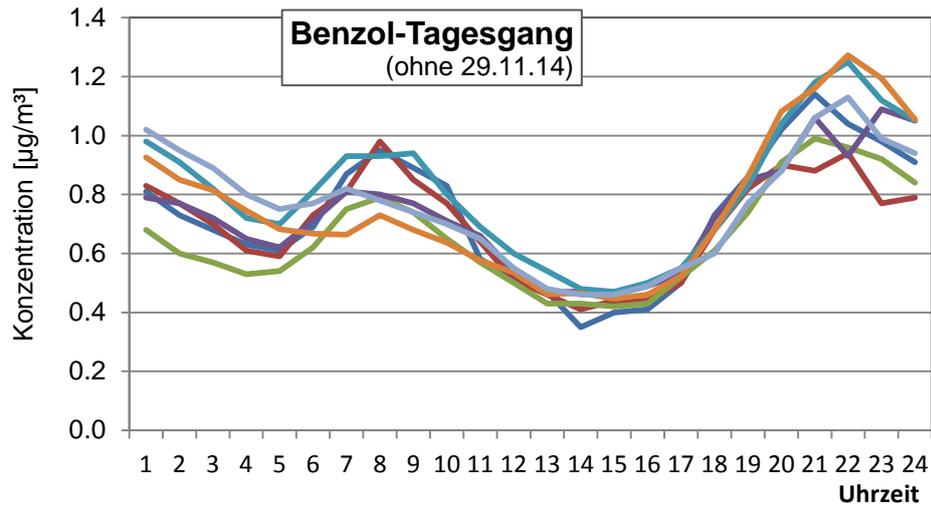
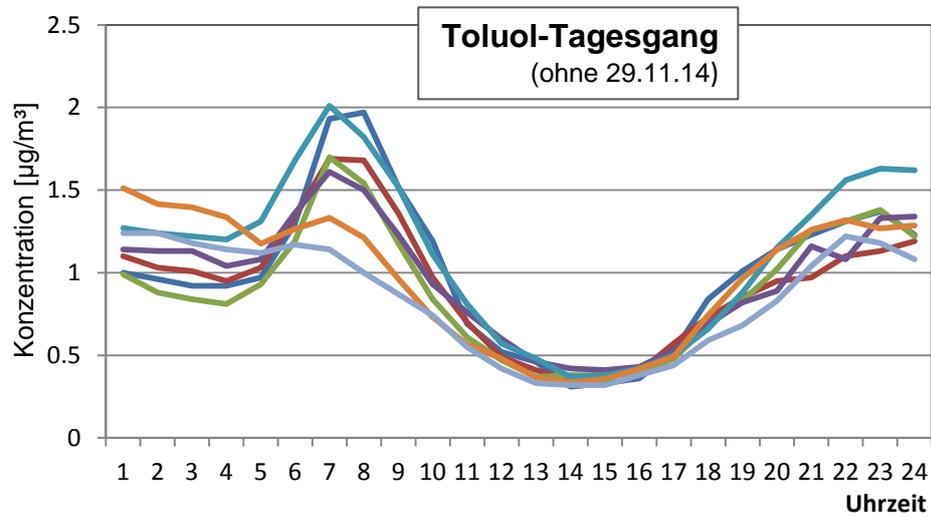
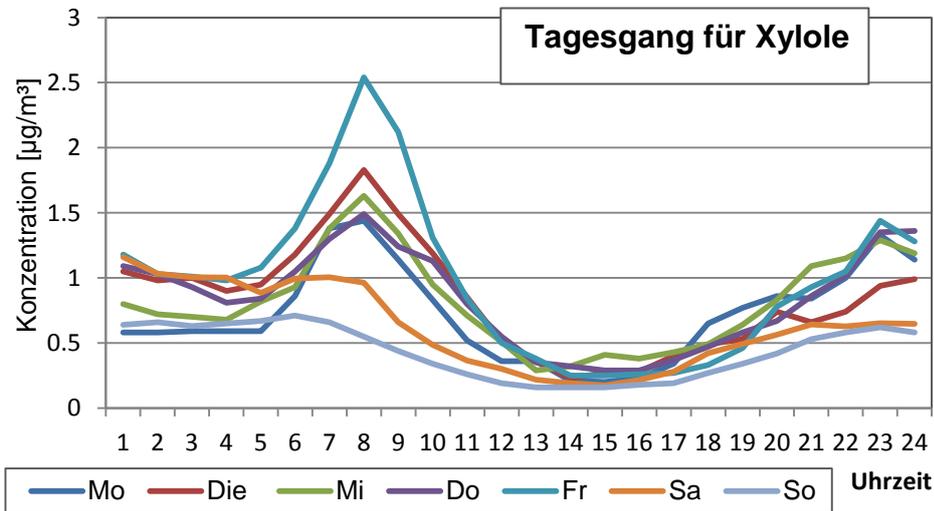
Abbildung 20: BTX-Tagesgänge für die einzelnen Wochentage

Die Tagesgänge der Luftschadstoffkonzentrationen (Abbildung 20 und Abbildung 21 im Anhang) sind sich recht ähnlich, nur die SO₂-Tagesgänge zeigen einen un stetigen Verlauf der Konzentrationen. Die mittleren Tagesgänge für Werk tage, Sams- und Sonntage (Abbildung 8 für Benzol, SO₂ und CO; Abbildung 22 im Anhang für Toluol und Xylole) zeigen – mit Ausnahme bei SO₂ - den bekannten Verlauf mit zwei Konzentrationsanstiegen entsprechend den menschlichen Aktivitäten (Straßenverkehr früh und am späten Nachmittag). Der Einfluss von Freizeitaktivitäten am Wochenende in den späten Abendstunden (Straßenverkehr, Hausbrand mit Feststoffen, Grillen ...) führt dazu, dass zu diesen Zeiten die Konzentrationen der dafür charakteristischen Stoffe Benzol und CO am Wochenende über denen an Werktagen liegen.

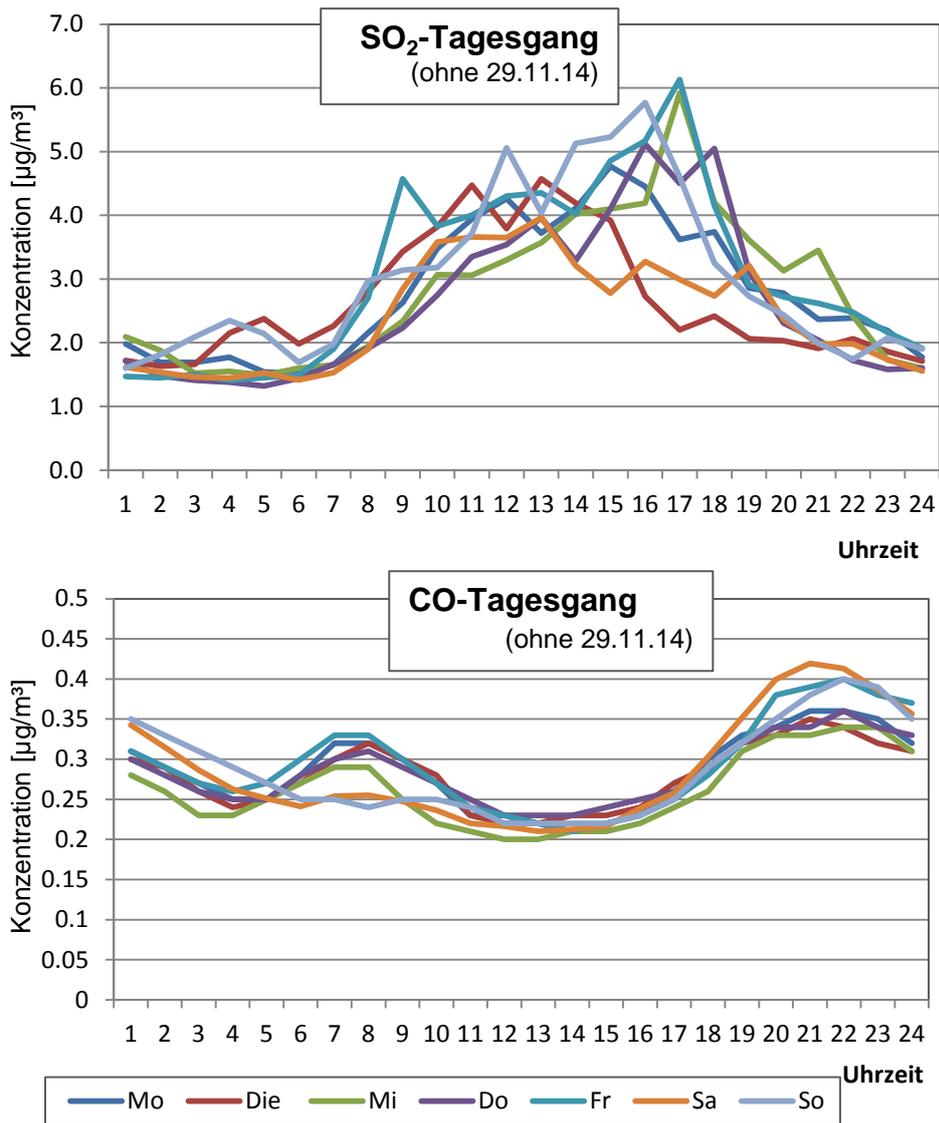
Abbildung 21: SO₂- und CO-Tagesgänge für die einzelnen Wochentage

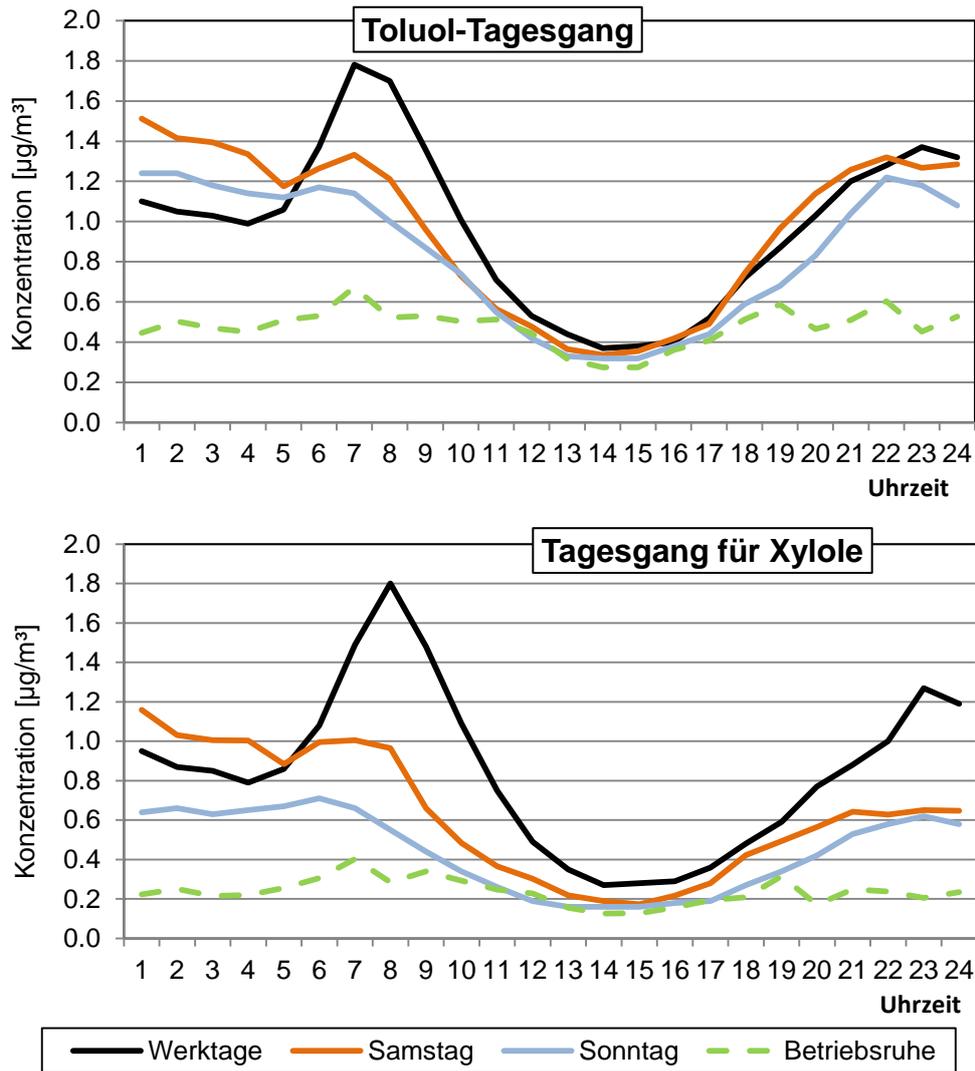
Abbildung 22: Mittlere Tagesgänge für Toluol und Xylol im Zeitraum 15.10.2014 bis 30.09.2015 (ohne 29.11.2014) an Werktagen (Montag – Freitag), an Sams- und Sonntagen sowie während der Betriebsruhe (15.12.2014 – 06.01.2015 und 23.05.2015 – 26.05.2015)
