Sächsisches Landesamt für Umwelt,
Landwirtschaft und Geologie
Abteilung Klima, Luft, Lärm, Strahlen
Pillnitzer Platz 3, 01326 Dresden
www.smul.sachsen.de/lfulg

Luftqualität in St. Egidien

Messergebnisse im Zeitraum 15.10.2014. bis 30.09.2015, Beschwerdefälle bis 30.09.2015

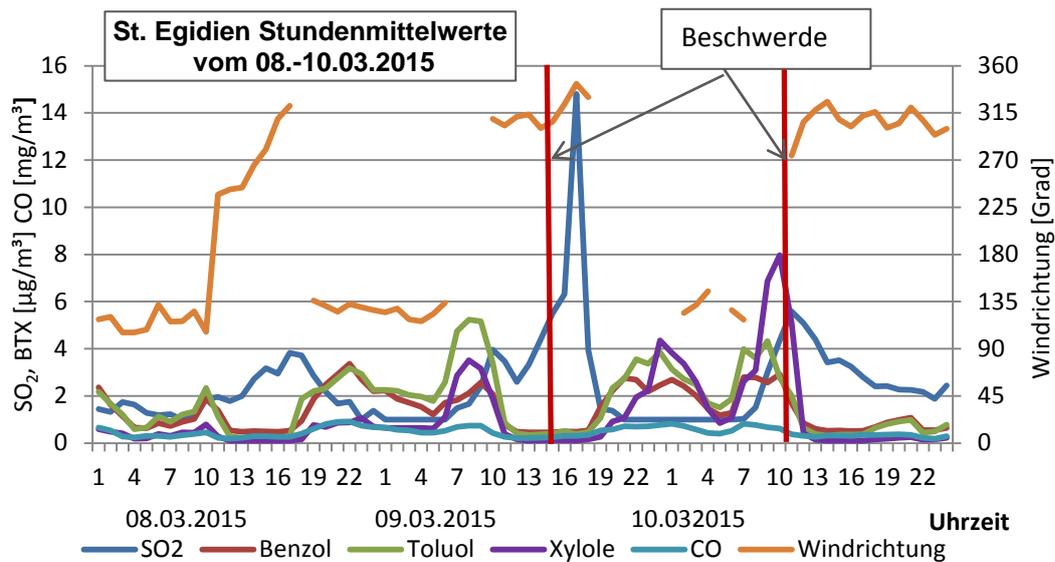
Abbildung 24: Luftqualität und meteorologische Bedingungen vom 08. bis 10.03.2015 (Beschwerdezeit: 09.03.2015 14.30 Uhr und 10.03.2015 11 Uhr)

28.02.2015	Lungwitzer Str., 12:00 Uhr	SO ₂ : 2 µg/m ³ , Benzol: 0,7 µg/m ³ , CO: 0,2 mg/m ³	WSW bis W, meist < 1 m/s, teilweise Windstille 3 - 7 °C
09.03.2015, Abbildung 24 (im Anhang)	Bahnhofstr., 14:30 Uhr	SO ₂ : 35 µg/m ³ , Benzol: 0,5 µg/m ³ , CO: 0,3 mg/m ³	Um N, meist 1 – 2 m/s 9 - 13 °C

10.03.2015 Abbildung 24 (im Anhang)	Lungwitzer Str., 11:00 Uhr	SO ₂ : 7 µg/m ³ , Benzol: 2,9 µg/m ³ , CO: 0,6 mg/m ³	OSO – W – NW < 1 – 3 m/s 5 -14 °C
19.03.2015, Abbildung 25 (im Anhang)	Penny-Markt, Sportplatz, 14:30 Uhr	SO ₂ : 88 µg/m ³ , Benzol: Ausfall CO: 0,4 mg/m ³	um N 2 – 2,6 m/s 13 - 14 °C

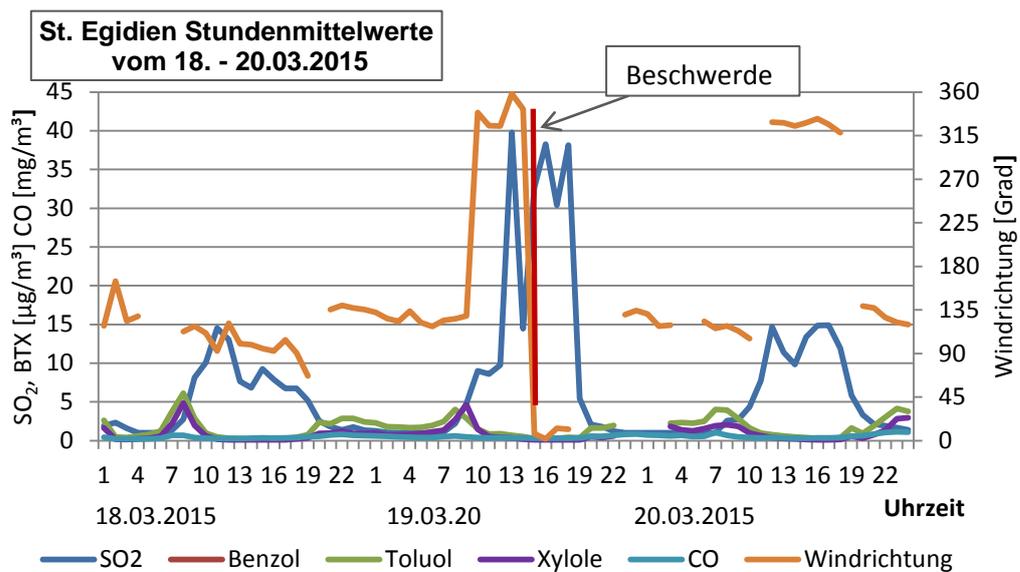
Abbildung 25: Luftqualität und meteorologische Bedingungen vom 18. bis 20.03.2015 (Beschwerdezeit am 19.03.2015 14.30 Uhr)

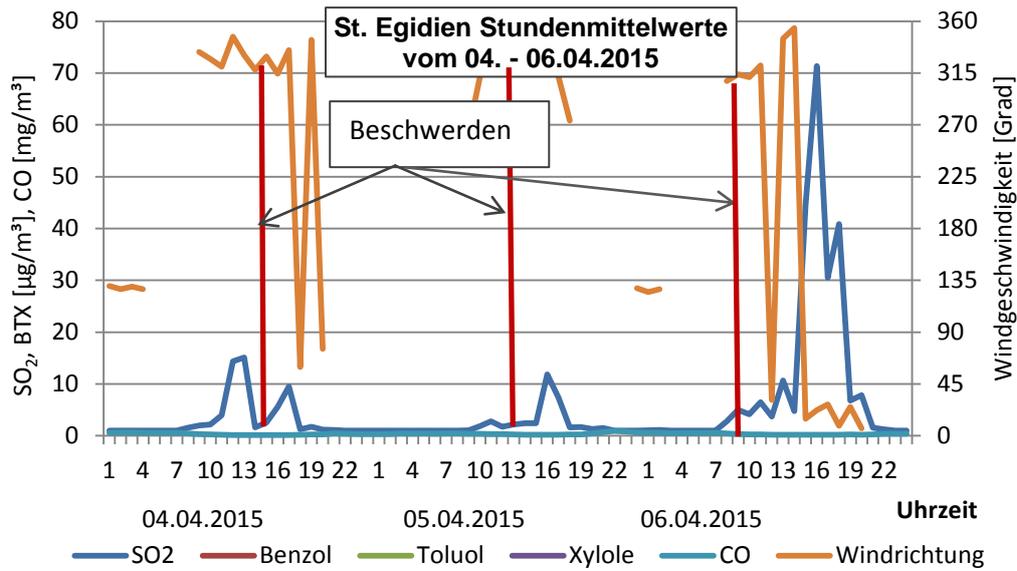
Abbildung 26: Luftqualität und meteorologische Bedingungen vom 04.04. bis 06.04.2015 (Beschwerdezeit: am 04.04.2015 15.00 Uhr MESZ⁵; keine Daten für BTX, da Kalibrierung)

04.04.2015, Abbildung 26 (im Anhang)	Auersberg-zentrum, 15.00 Uhr (MESZ)	SO ₂ : 67 µg/m ³ , CO: 0,2 mg/m ³ Benzol: keine Daten, da Wartung	um N 2 – 3 m/s 6 - 9 °C

05.04.2015, Abbildung 26 (im Anhang)	Straße von Rüsdorf nach Lichtenstein 14:30 Uhr (MESZ)	SO ₂ : 67 µg/m ³ , CO: 0,3 mg/m ³ Benzol: keine Daten, da Wartung	um NNW 1 – 3 m/s 6 – 8 °C

Datum, ggf. Abbildung	Ort, Uhrzeit	Luftqualität (max. 10-Minuten-Werte; BTX: 1-Stunden-Werte)	Windrichtung, Windgeschwindigkeit Temperatur
06.04.2015, Abbildung 26 (im Anhang)	Ortslage St. Egidien, 10:00 Uhr (MESZ)	SO ₂ : 11 µg/m ³ , CO: 0,6 mg/m ³ Benzol: keine Daten, da Wartung	NW 1,3 - 3,1 m/s 4 - 6 °C

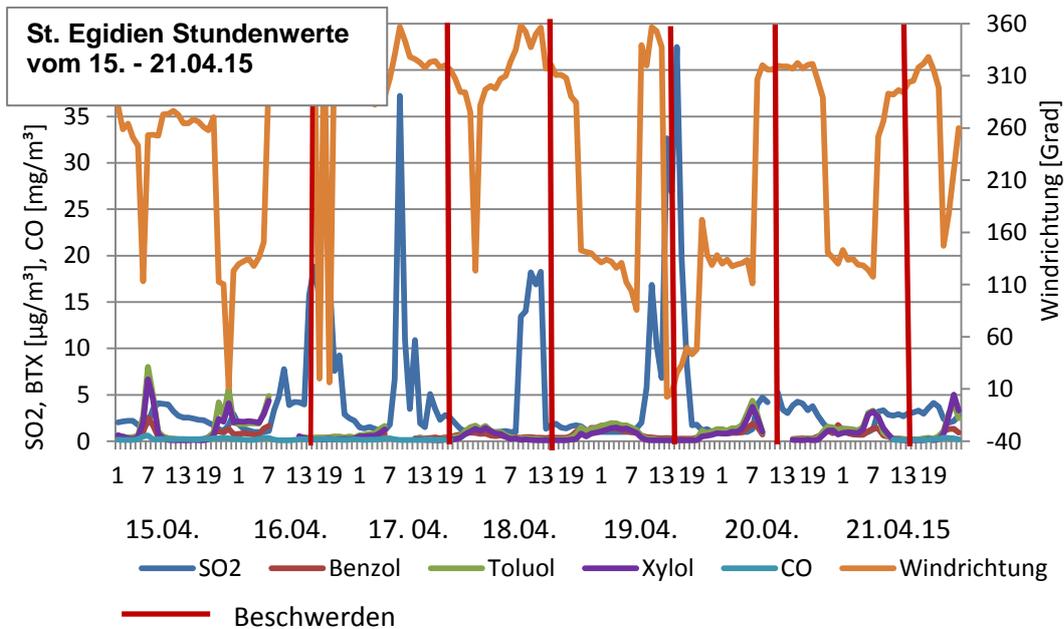
Abbildung 27: Luftqualität und meteorologische Bedingungen vom 15.04. bis 21.04.2015 mit markierten Beschwerdezeiten

16.04.2015 Abbildung 27	Post (Lungwitzer Straße), 15 Uhr	SO ₂ : 108 µg/m ³ , Benzol: 0,4 µg/m ³ CO: 0,3 mg/m ³	NW - NNW 2,2 - 2,6 m/s 14 - 16 °C
17.04.2015 Abbildung 27	Gewerbegebiet Richtung Lichtenstein, 18 Uhr	SO ₂ : 6 µg/m ³ , Benzol: 0,6 µg/m ³ CO: 0,2 mg/m ³	NW - NNW 3 - 3,4 m/s 9 °C

18.04.2015 Abbildung 27	Viadukt, 15 Uhr	SO ₂ : 2 µg/m ³ , Benzol: 0,4 µg/m ³ CO: Ausfall	NW - N 2,2 - 2,4 m/s 9 - 10 °C
19.04.2015 Abbildung 27	Sportplatz /Turnhalle, 13 - 15 Uhr	SO ₂ : 75 µg/m ³ , Benzol: 0,4 µg/m ³ CO: Ausfall	NNW - NNO 1,8 - 2,8 m/s 12 - 14 °C

20.04.2015 Abbildung 27	Viadukt, 10 Uhr	SO ₂ : 7 µg/m ³ , Benzol: 1,6 µg/m ³ CO: Ausfall	NW 1,4 - 3,4 m/s 10 - 15 °C
21.04.2015 Abbildung 27	Ortslage, 14 Uhr	SO ₂ : 4 µg/m ³ , Benzol: 0,3 µg/m ³ CO: 7,8 mg/m ³	NW 3,5 - 5,6 m/s 17 - 21 °C

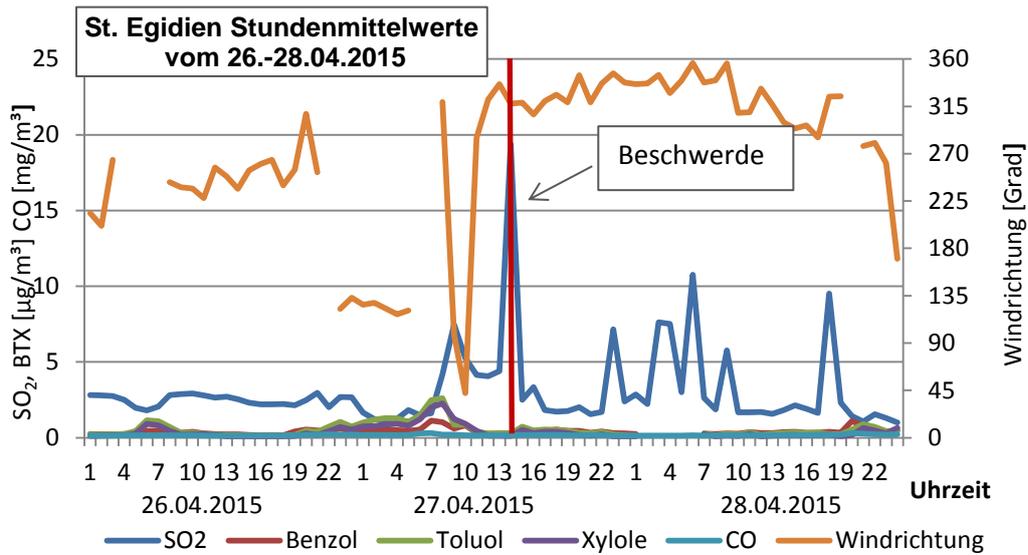
Abbildung 28: Luftqualität und meteorologische Bedingungen vom 26.04.2015 bis 28.04.2015 (Beschwerdezeit: 27.04.2015 13.30 Uhr MESZ⁵)

27.04.2015 Abbildung 28	Sportplatz/Turnhalle, ca. 13:30 Uhr (MESZ)	SO ₂ : 91 µg/m ³ , CO: 0,2 mg/m ³ Benzol: 0,4 µg/m ³	Überwiegend NW 1,7 - 4,8 m/s 12 - 22 °C

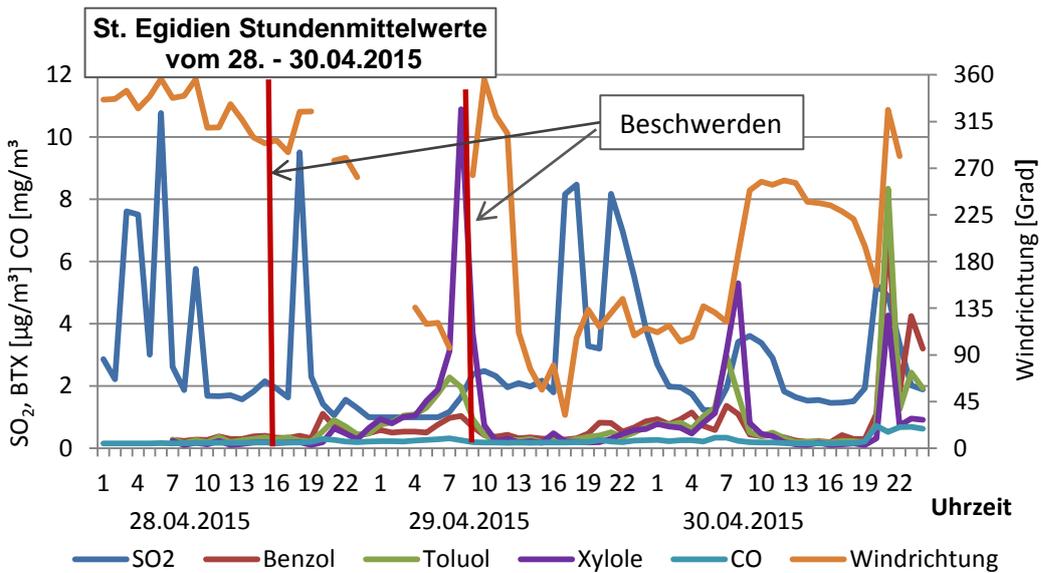
Abbildung 29: Luftqualität und meteorologische Bedingungen vom 28.04. bis 30.04.2015 (Beschwerdezeit: 28.4. 15.30 Uhr, 29.04.10:30 Uhr MEZS⁵)

28.04.2015 Abbildung 29	Lessingweg, ca. 15:30 Uhr (MESZ)	SO ₂ : 2 µg/m ³ , CO: 0,2 mg/m ³ Benzol: 0,4 µg/m ³	WNW - NNW 1,0 - 1,4m/s 5 - 12 °C
29.04.2015 Abbildung 29	Viadukt, ca. 10:30 Uhr (MESZ)	SO ₂ : 4 µg/m ³ , CO: 0,3 mg/m ³ Benzol: 1,0 µg/m ³	Wechselnd, überwiegend NW - N 0,5 - 1,7 m/s 10 - 16 °C

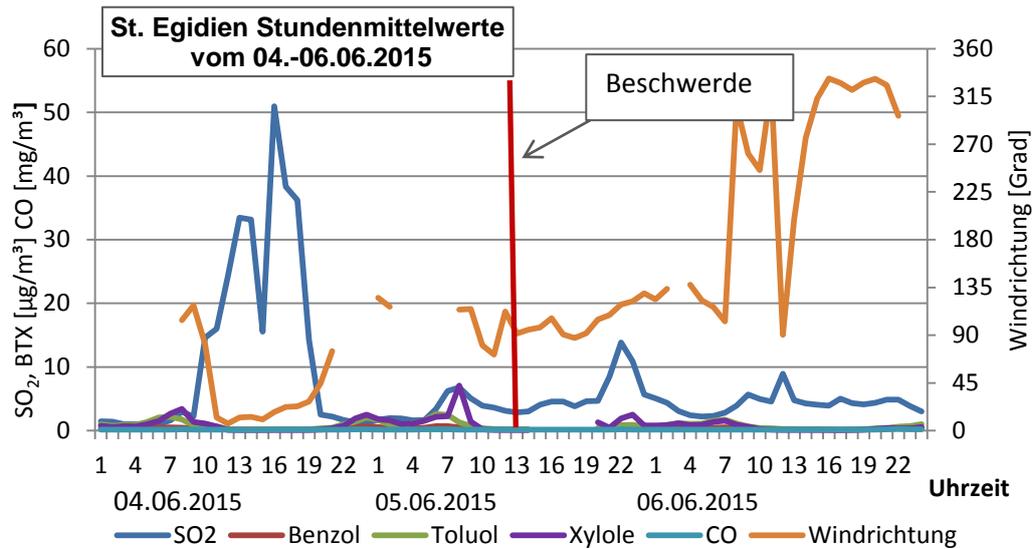
Abbildung 30: Luftqualität und meteorologische Bedingungen vom 04. bis 06.06.2015 (Beschwerdezeit: 05.06.2015 13. Uhr MESZ⁵)

05.06.2015 Abbildung 30	Schulstraße, ca. 13:00 Uhr (MESZ)	SO ₂ : 4 µg/m ³ , CO: 0,3 mg/m ³ Benzol: 0,3 µg/m ³	ONO - OSO 1,2 – 1,8 m/s 27 – 31 °C
04.07.2015	Schulstraße, Sportplatz, (MESZ) ca. 14:00 bis 15:30 Uhr (MESZ)	SO ₂ : 18 µg/m ³ , Benzol: 0,2 µg/m ³ , CO: 0,2 mg/m ³	wechselnd 1,0 – 1,3 m/s 36 – 38 °C

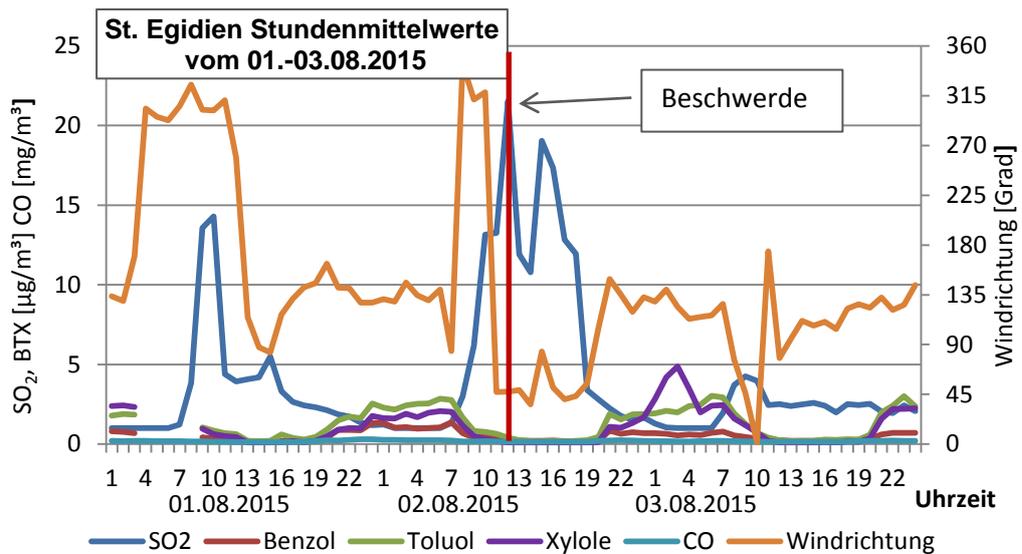
Abbildung 31: Luftqualität und meteorologische Bedingungen vom 01. bis 03.08.2015 (Beschwerdezeit: 02.08.2015 14 Uhr MESZ⁵)

02.08.2015 Abbildung 31	Schulstraße, Sportplatz, ca. 14:00 Uhr (MESZ)	SO ₂ : 76 µg/m ³ , CO: 0,2 mg/m ³ Benzol: 0,4 µg/m ³	NO 1,5 – 2,3 m/s 24 – 29 °C

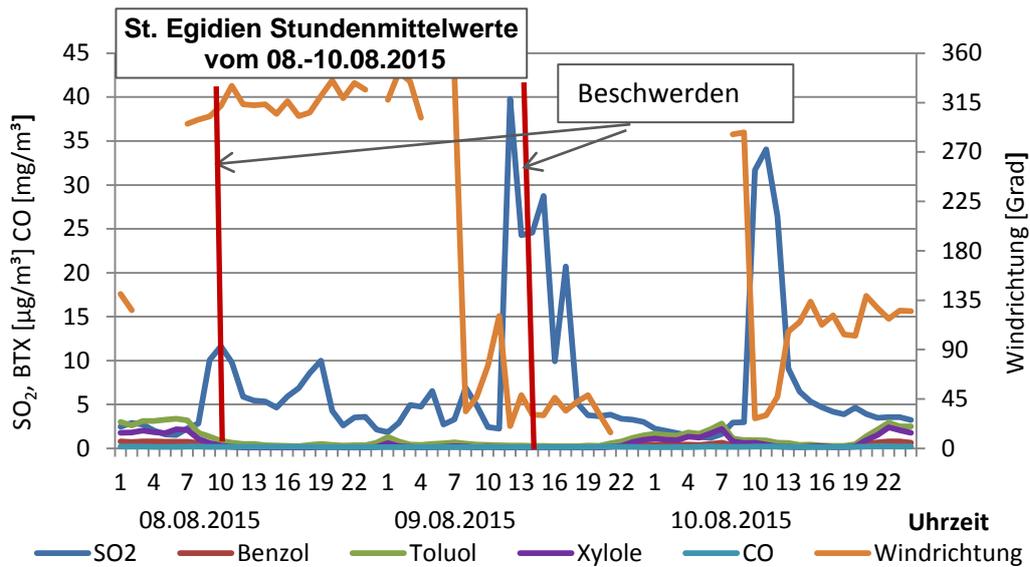
Abbildung 32: Luftqualität und meteorologische Bedingungen vom 08. bis 10.08.2015 (Beschwerdezeit: 08.08.2015 09 - 11 Uhr und 09.08.2015 13 – 15 Uhr MESZ⁵)

Datum, ggf. Abbildung	Ort, Uhrzeit	Luftqualität (max. 10-Minuten-Werte; BTX: 1-Stunden-Werte)	Windrichtung, Windgeschwindigkeit Temperatur
08.08.2015 Abbildung 32	Lungwitzer Straße, ca. 9:00 – 11:00 Uhr (MESZ)	SO ₂ : 24 µg/m ³ , CO: 0,2 mg/m ³ Benzol: 0,8 µg/m ³	WNW - NNW 1,6 - 2,6 m/s 21 – 32 °C

09.08.2015 Abbildung 32	Sportplatz, ca. 13:00 – 15:00 Uhr (MESZ)	SO ₂ : 82 µg/m ³ , CO: 0,2 mg/m ³ Benzol: 0,2 µg/m ³	OSO - NNO 1,2 - 2,8 m/s 20 – 30 °C

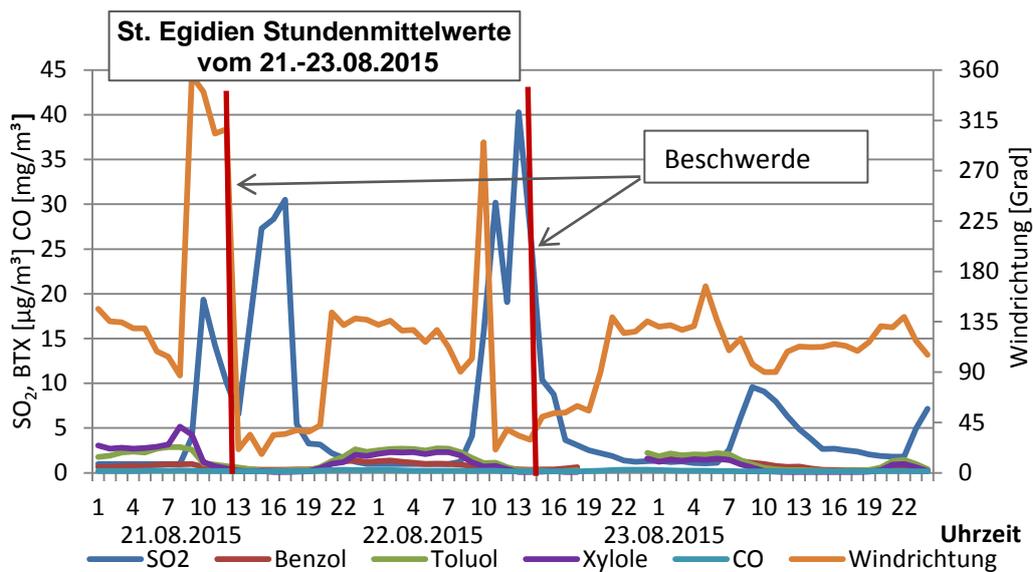
Abbildung 33: Luftqualität und meteorologische Bedingungen vom 21. bis 23.08.2015 (Beschwerdezeit: 21.08.2015 14 Uhr und 22.08.2015 15:30 Uhr MESZ⁵)

21.08.2015 Abbildung 33	Lungwitzer Straße, ca. 14:00 Uhr (MESZ)	SO ₂ : 76 µg/m ³ , CO: 0,2 mg/m ³ Benzol: 0,7 µg/m ³	NNW - NNO 1,0 - 2,3 m/s 22 – 25 °C

22.08.2015 Abbildung 33	Höhe Rathaus, ca. 15.30 Uhr (MESZ)	SO ₂ : 103 µg/m ³ , CO: 0,2 mg/m ³ Benzol: 0,5 µg/m ³	NNO – NO 2,0 - 3,5 m/s 23 – 25 °C
15.-23.08.2015 Abbildung 34	Niederlungwitz, Hohensteiner Straße; mehrere Zeiten	SO ₂ : 103 µg/m ³ , (max. 10 min größer 50µg/m ³ am 20 – 22.8.) CO: 0,4 mg/m ³ Benzol: 1,9 µg/m ³ (max.1-h-Werte >1µg/m ³ vom 21 – 23. 8.15)	Vorherrschende Windrichtung: 19.8.: NW, 20.-21.8.: NO, sonst W, O, SO 0,1 - 3,5 m/s 10 – 26 °C

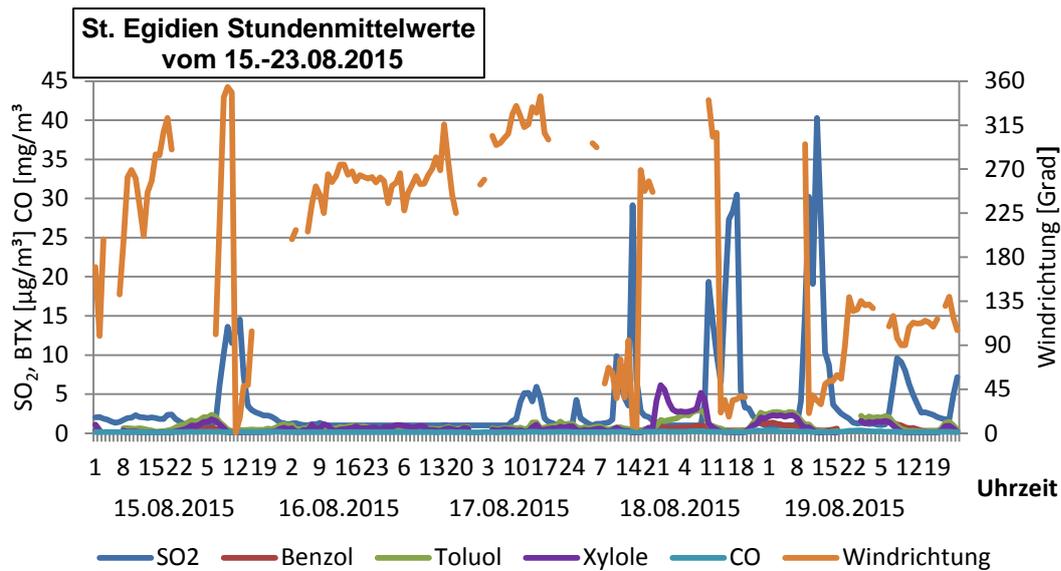
Abbildung 34: Luftqualität und meteorologische Bedingungen vom 15. bis 23.08.2015 (entspricht Beschwerdezeitraum in Niederlungwitz nordwestlich von Knauff)

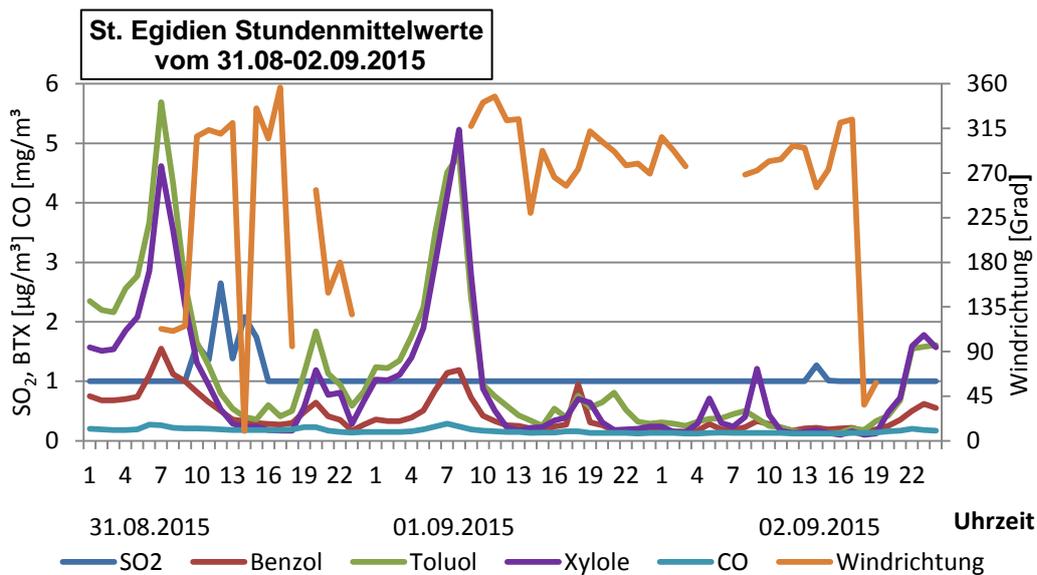
Abbildung 35: Luftqualität und meteorologische Bedingungen vom 31.08. bis 02.09.2015 (Beschwerdezeit: 01.09.2015 ohne Zeitangabe)

01.09.2015 Abbildung 35	Ortslage St. Egidien, k. A. zur Uhrzeit	SO ₂ : 2 µg/m ³ , CO: 3 mg/m ³ Benzol: 1,2 µg/m ³	SO - NW 0,3 - 3,1 m/s 16 – 32 °C
28.09.2015 Abbildung 36	Lichtensteiner Straße, ca. 14:30 bis 16:30 Uhr (MESZ)	SO ₂ : 86 µg/m ³ , CO: 0,6 mg/m ³ Benzol: 2,8 µg/m ³	NNO 1,4 – 2,7 m/s 14 – 16 °C

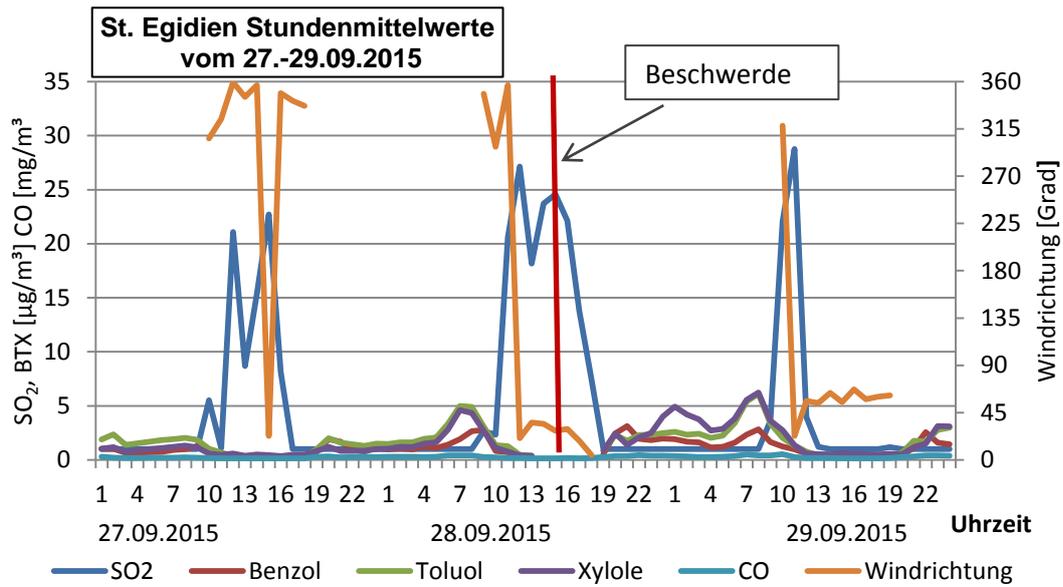
Abbildung 36: Luftqualität und meteorologische Bedingungen vom 27. bis 28.09.2015 (Beschwerdezeit: 28.09.2015 14.30 -16:30Uhr MESZ⁵)

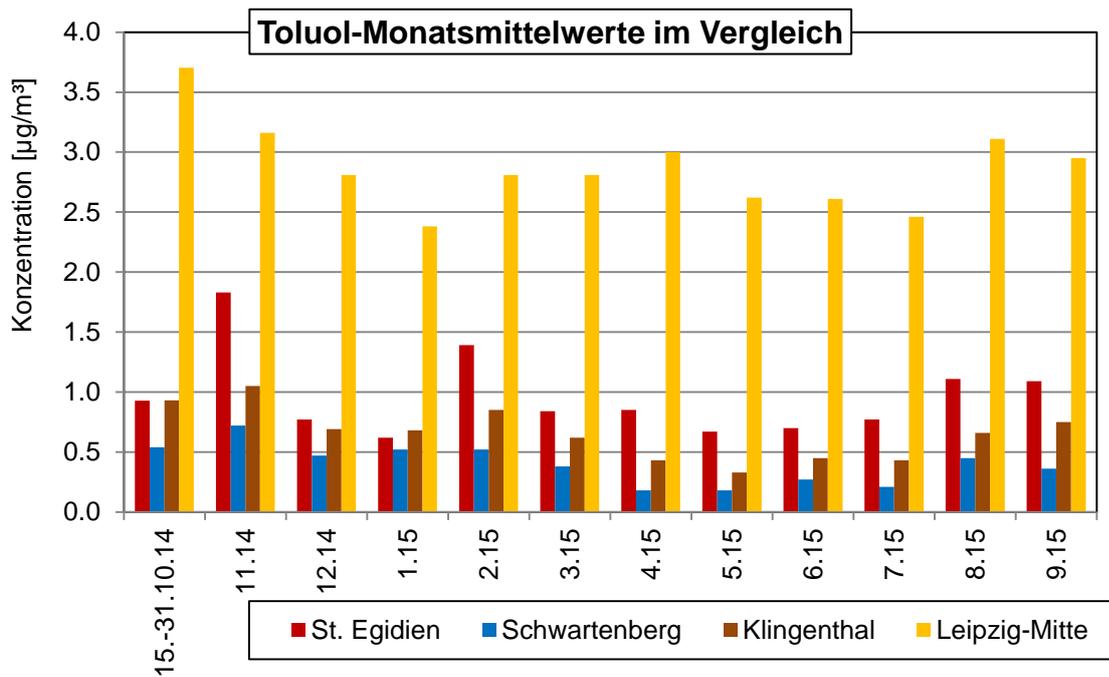
Abbildung 37: Toluol-Monatsmittelwerte für St. Egidien und die Vergleichsmessstellen

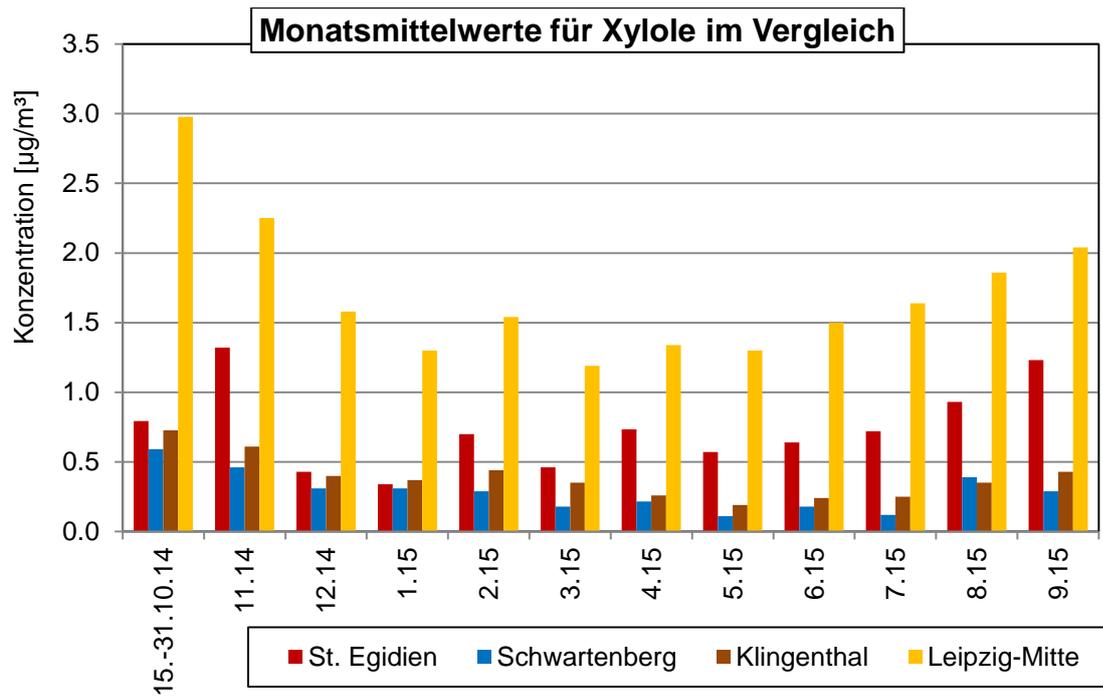
Abbildung 38: Monatsmittelwerte für Xylole für St. Egidien und die Vergleichsmessstellen
